京都大学 防災研究所
Disaster Prevention Research Institute
Kyoto University

共同研究（一般）
15G-06

1889年十津川崩壊災害の 防災科学的総合研究

平成17年4月
April, 2005

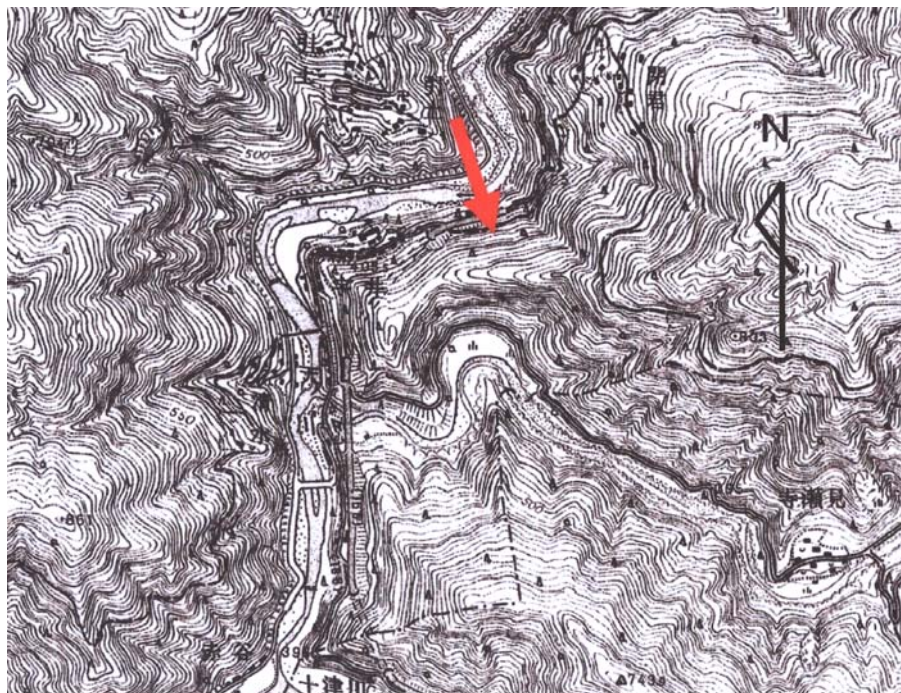
図1 崩壊地の位置（図中の矢印）

十津川流域では 1889 年（明治 22 年）豪雨によって多数の崩壊が発生し，新湖を形成するような大規模崩壊も数多く発生している（たとえば，平野ほか，1984）．このとき発生した大規模崩壊地は 100 年以上経過した現在でもその存在を地形図ならびに現地観察で確認することが可能である．しかし，崩壊以前の斜面形状の詳細は不明であり，現在では植生が繁茂し，しかも後の変形作用（たとえば，風化作用，雨蝕，小規模マスマーブメント）などによりすべり面の性質を特定することが困難である．このような状況のなかで，2004 年 8 月 10 日未明に十津川流域の大塔村宇井地区で規模は大きくないが斜面崩壊が発生した．そこで，崩壊発生後，時間があまり経過していない同年 8 月と 11 月の 2 回，同崩壊地の地形測量・すべり面の性質および地質調査を行い，斜面崩壊発生の素因および崩壊地の拡大などを検討した．

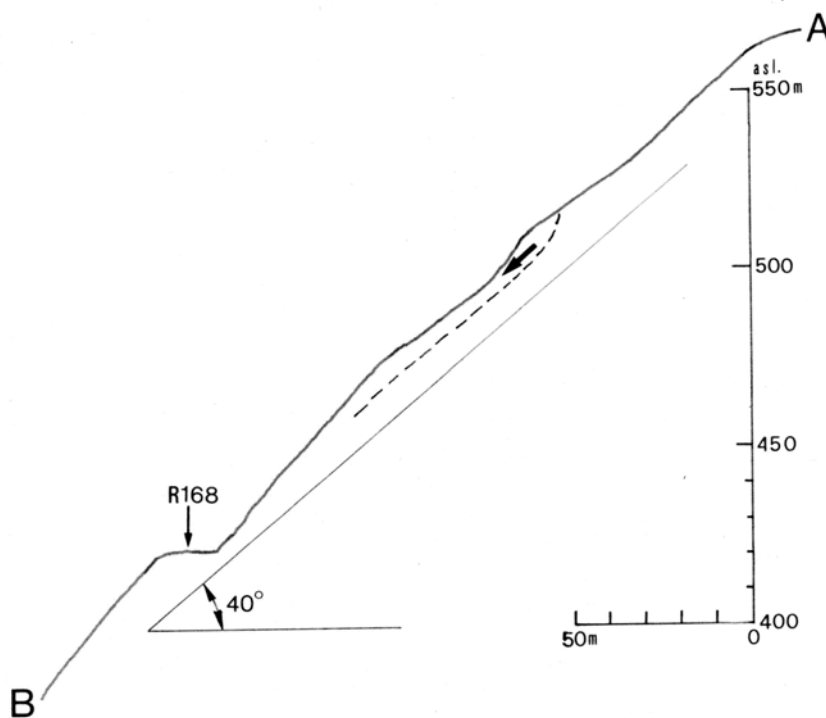
図3 図2の測線A-Bに沿う縦断形

斜面の傾斜角は、斜面肩以低では 40° 位あり、国道に接する斜面部分ではそれ以上の値に達し、全体的に非常に急である（図3）。

少し詳細に微地形をみると、崩壊地の右左岸の滑落崖は崩壊前に斜面に浅く刻まれていた凹地ないし谷にほぼ沿うようなかたちで位置し、崩壊で移動した部分の平面形は斜面下方へ向かって凸型を呈しており、舌状地形を示している。また、崩壊地をのせる斜面には、斜面頂部から国道にかけて3つの遷急線（点）が認められる。すなわち、これらは、斜面上方から、斜面肩付近の標高 550~560m（第1）、500~510m 付近（第2）と 450~470m 付近（第3）に存在し、崩壊地の頭部は第2の遷急線付近に位置している（図2、3）。さらに、上述の舌状地形は第1と第2遷急線（点）との間のものと第2と第3遷急線（点）との間に形成されたものとの2つからなる。ここで問題となるのは、上述したように非常に急な斜面部分に形成されたこれら2つの舌状地形が基盤岩石を反映した地形であるか、それとも堆積物などの未固結物質を反映した地形であるかどうかという点である。このことは、移動物質が主として新鮮な基盤岩石を切ったものであるか、それとも未固結物質の移動であるかに関わってくる。

矢印と破線は崩壊地の位置を示す

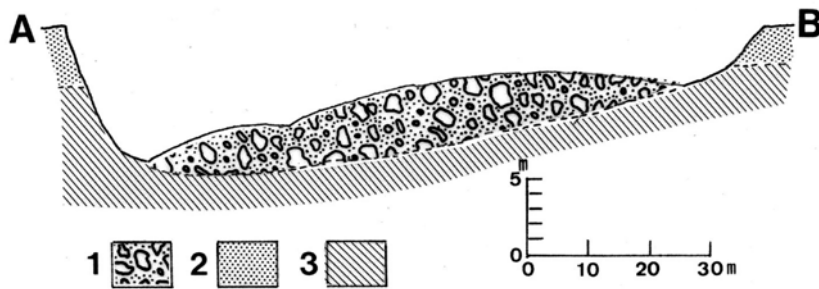
図6 図4の測線ABに沿う鉛直横断面

すべり面の横断形は、平野・石井(1989)のいう横断形状の評価のほか、移動する以前の物質がどのようにのっていたかを推定する有用な手がかりを与えるものとする。そこで1測線であるが、図4の中に示す測線ABに沿って横断測量を行った。その結果が図6である。崩壊地上方の標高470~480m付近の横断形は相対的に対称な形状を示している(図4, 5)、測線ABをとった崩壊地中央部付近では、図6で示されるように、横断形

1. テイラス, 2. レゴリス, 3. 基盤岩石

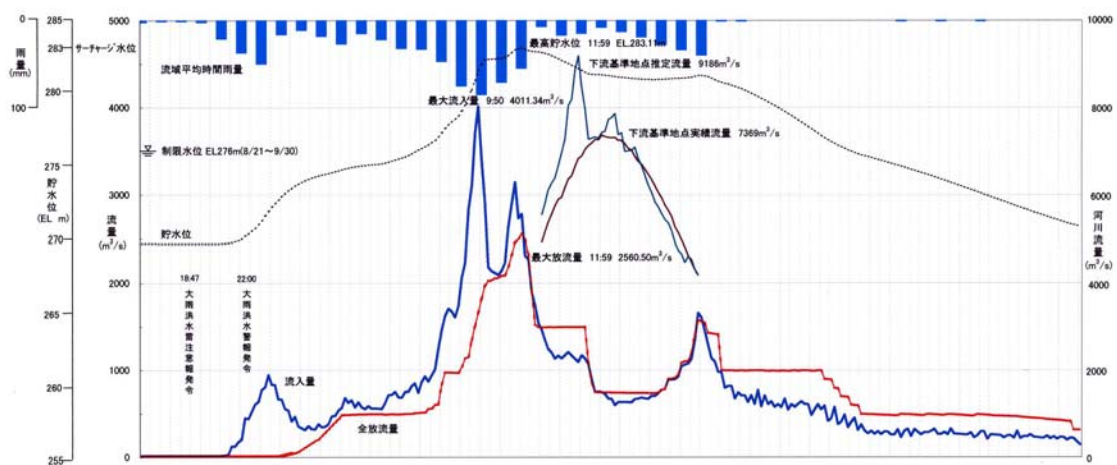
図2 三重県宮川ダムにおける流入水流量と放流水流量の推移

三重県松坂地方県民局のデータによると、宮川ダムへの流入水流量は9時50分に4,011 m³/sを記録し、計画洪水流入水流量2,500m³/sを大きく上回った。また最大放流水流量は11時59分に2,580m³/sに達した。ちなみに、宮川ダムの竣工は1957年であり、2003年までの既往最大流入水流量2,401m³/s、最大放流水流量1,500m³/sであったが、今回はそれらをそれぞれ大きく上回った(図2参照)。宮川本川では増水のため河岸の表土や植生がごとごとく剥がれるとともに、大量の土砂堆積が生じて河床上昇は最大3~4mに達し、川筋の景観が一変した。この洪水のため、下流の三瀬谷ダムは以後貯水不能となっていたが、2月になって試験貯水が開始され、発電再開は2005年10月の予定とのことである。

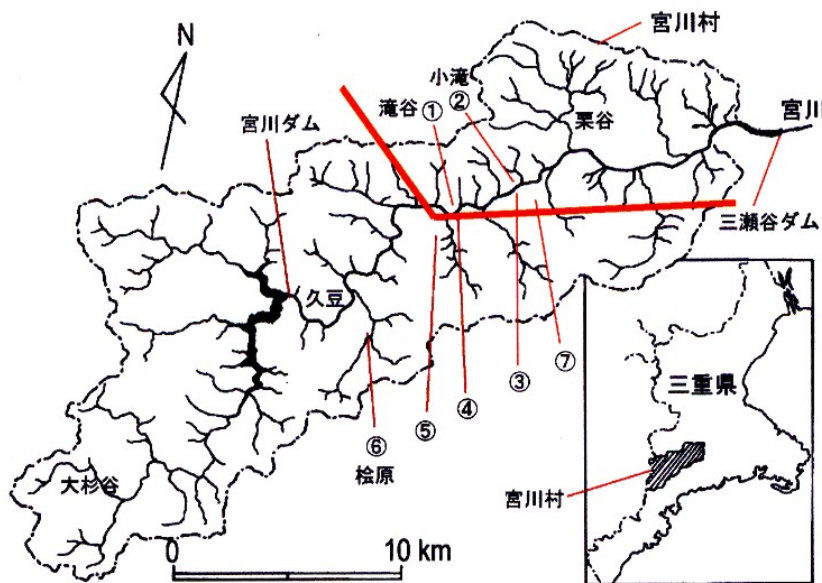
図3 宮川流域と主な崩壊地(丸番号①~⑦で示す)。1/50万地質図京都図幅によると、赤い境界線から北側がおおむね三波川帯、南側が秩父帯となっている。

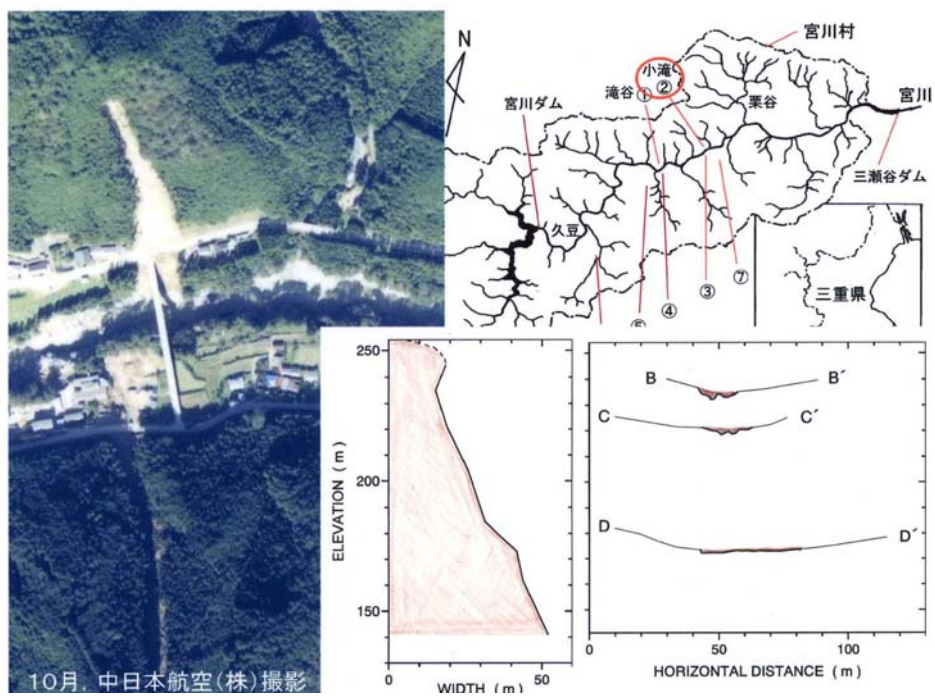
図6 小滝崩壊後の空中写真と崩土移動幅の拡大状況

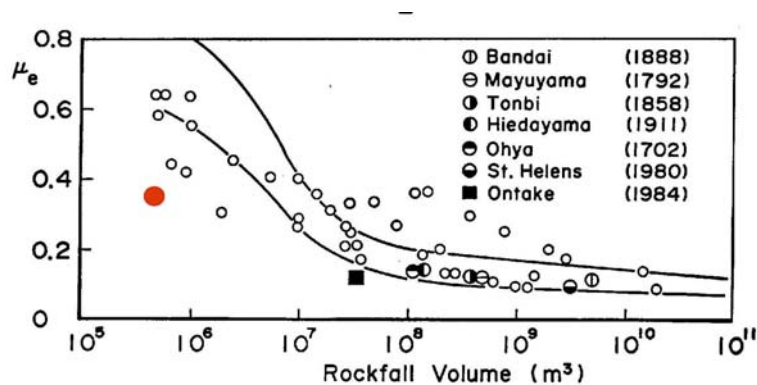
図 9 崩壊土量と等価摩擦係数の関係。

春日谷左支谷岩屑なだれの場合を大きな丸印で示す

春日谷本川においてダム上流側に明瞭なダム湖が形成された痕跡が認められない。天然ダム堤体の中央部分は、当時著しく増水していた本川の流水によって瞬く間に侵食されたため、水が貯留しなかったものと考えられる。等価摩擦係数は0.35であり、体積50万m³規模の崩壊としては値が小さめであることが注目される（図9）。斜面に残された偏流すなわち Super-elevation の痕跡から、なだれの主部の速度は、支谷の下流部でおよそ10m/s、流量は7,000m³/sほどに達したと推定される（図10）。

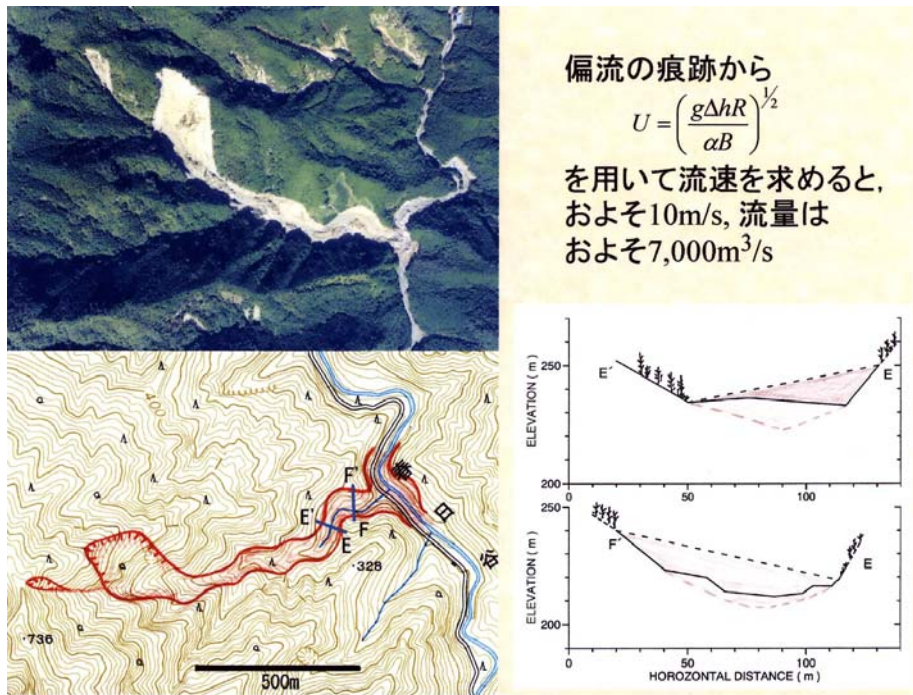
図10 岩屑なだれの偏流状況と流速の推定法。国土地理院 1/2.5 万地形図間弓図幅を改変

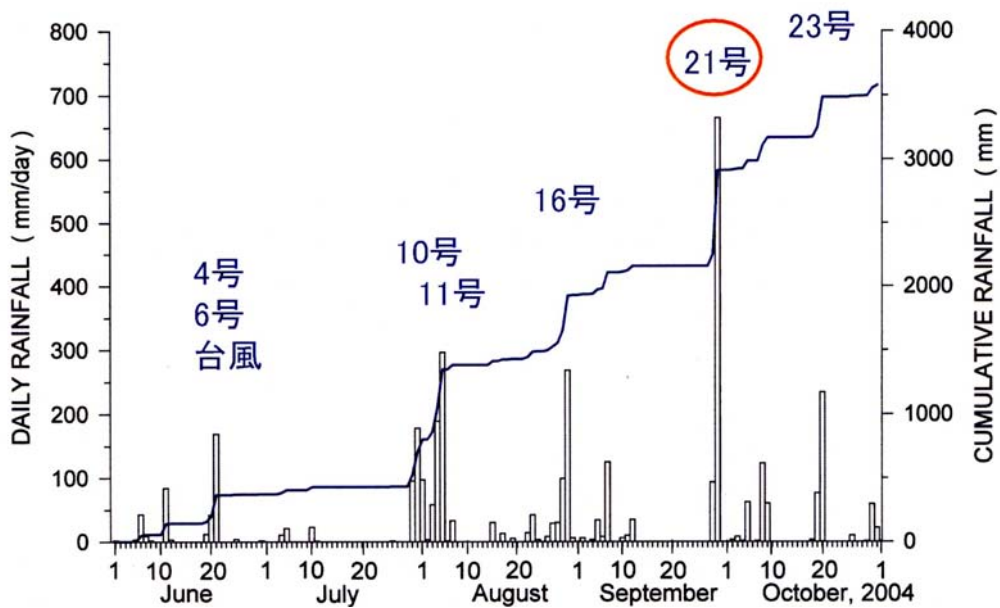
図11 宮川村栗谷における日雨量の推移（6月～10月）

これら崩壊の素因を考える上で、次の2点を省くわけにはゆかない。日雨量の履歴を示すと、図11のようになる。宮川の流域はこの災害が起こる前の4箇月間にかなり規模の大きな降雨に何度も見舞われている。とくに、7月30日から8月5日までの7日間に宮川村栗谷では916mmの、宮川村久豆（アメダス観測点宮川）では1,199mmの大雨に見舞われている。このような履歴は9月29日発生崩壊の素因形成に何らかの役割を果たしたかも知れない。もう一つは9月5日の紀伊半島南東沖地震（M7.4）である。その際、宮川村ではおおむね震度4の揺れであった（図12）。それ自体は斜面崩壊の誘因となるような強震ではないかも知れないが、このような揺れが当日と翌日にかけて3度もあったことが注目される。9月29日の豪雨に際しては、平板状斜面や尾根型斜面でも崩壊が起きている。また春日谷左支谷では規模の大きな崩壊があった。これらの崩壊の素因形成に2004年9月5日と6日の紀伊半島南東沖地震のときのような揺れが何らかの役割を果たしたか否かを明らかにすることが重要な課題である。

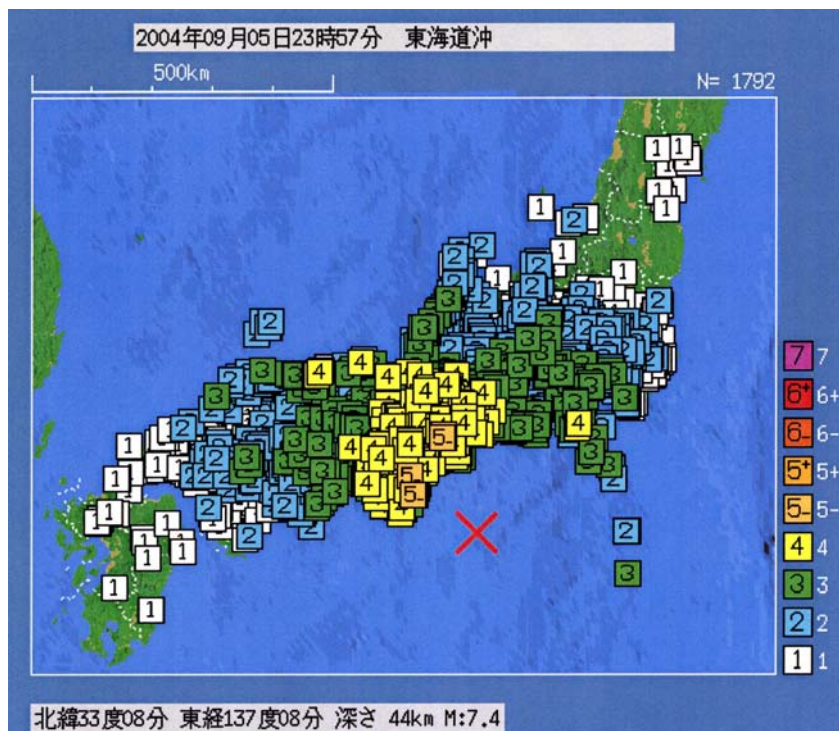
図12 2004年9月5日紀伊半島南西沖地震による震度分布。気象庁（2004）を一部改変

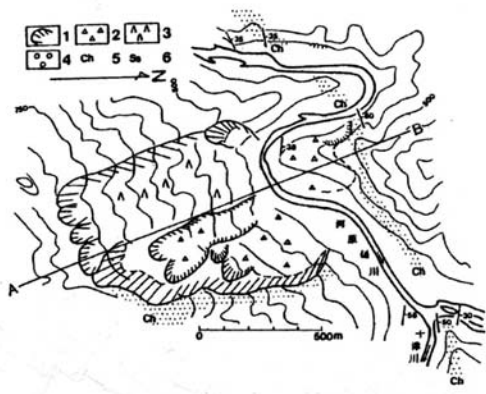
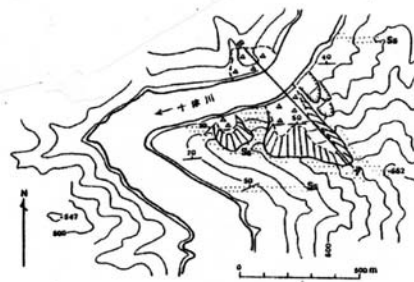
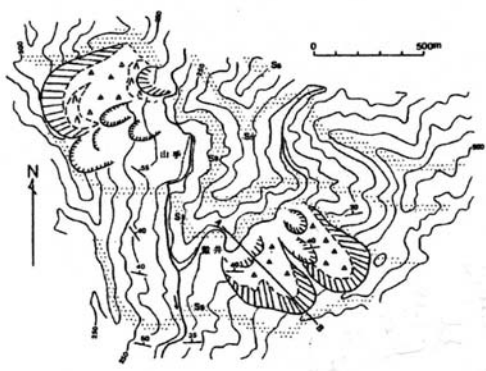
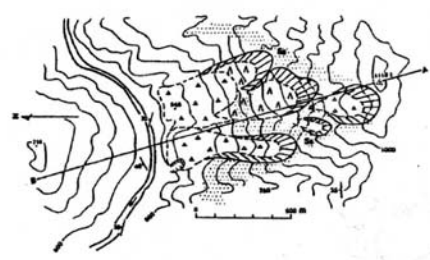
図 1 に示した崩壊地はいずれも 1889 年（明治 22 年）に発生したものである（平野ほか、1984）。これらのなかで、十津川上流域に存在する河（川）原樋川火ノ瀬山の崩壊は、崩土による川道横塞で一時的な天然ダム「河原樋新湖」を出現させた。同様に、南に位置する高津中山・山手・殿井・天川村塩野の各崩壊に伴って、それぞれ「林新湖」・「山手新湖」・「相溪新湖」・「塩野新湖」が形成された。このときの崩土ないし崩壊に伴って

1:主滑落崖、2:岩屑崩土、3:滑動ブロック 4:2次的崩壊性堆積物 5:チャート、6:砂岩

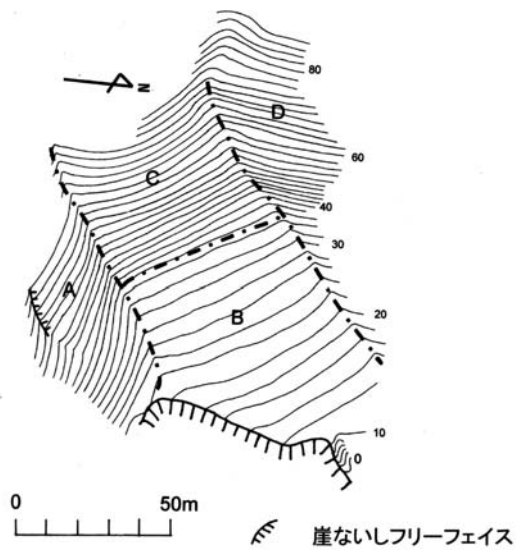
図5 崩壊地内の地形

崩壊地内先端部付近の地形のなかで、図5でA・Dと示した側壁斜面は旧滑落崖と推定され、そこでは裸岩が露出し、小崖が存在する。これら側壁斜面で挟まれた斜面部分Cは安息角に近い 40° 前後の傾斜角を有するテイラス斜面で、斜面部分Bの上方を被っている。斜面部分Bは、その表面に粒径 $1 \sim 3 \text{ m}$ の巨礫を点在させ、後述するような崩壊移動物質から構成されている。

斜面部分Bの下端には三田谷の側刻によって形成された崖が存在する（図5）。この崖の状態を示したのが図6である。この図で示す破線から上部は砂岩が崩壊移動に伴ってブ

測量地点最低点を0mとし、
等高線間隔は10mである。

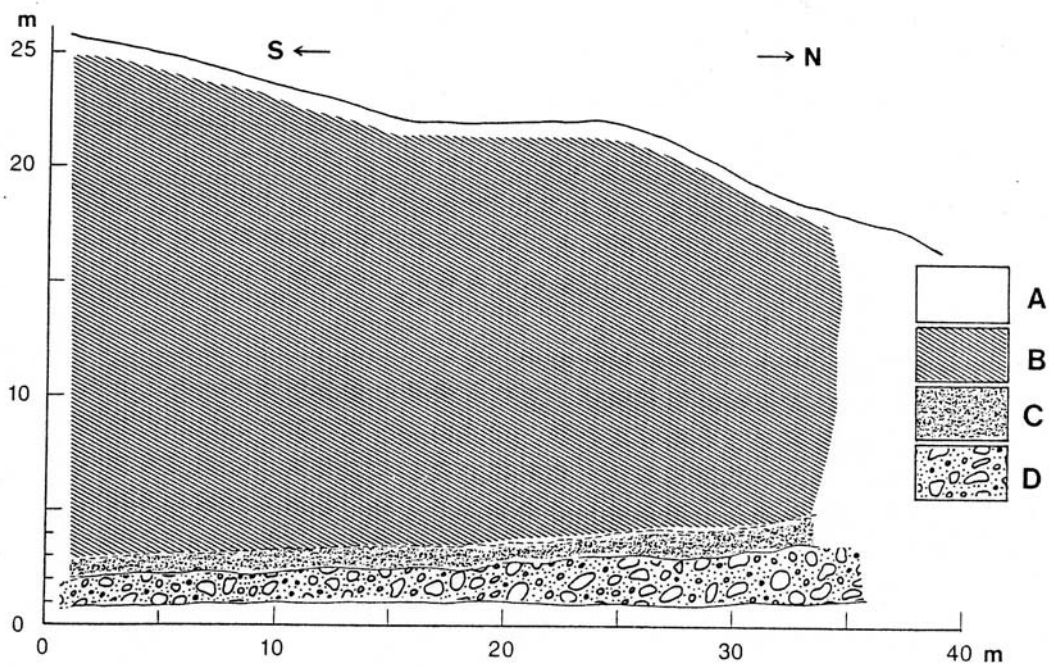
図7 残留崩壊物質の露頭を示す南北投影断面

ロック化・細粒化された物質で、露頭の一部では前述した赤谷の残留崩壊物質に類似した層相を示している（図3と図6左）。この物質の下部には図6右の写真で2本の破線で示されるような、かなり粉砕された頁岩の薄層が横たわる。この物質の粒度分布を求めると、 $63\mu\text{m}$ より細粒の成分が50%程度含まれていて、含水比10~15%の状態における c 、 ϕ の値はそれぞれ $80\sim 150\text{gf/cm}^2$ と $15^\circ\sim 36^\circ$ を示している。細粒成分含有量および粘着力

A : 表土、B : 破碎された移動岩塊、C : 部分的に粉碎された頁岩、D : 旧河床堆積物

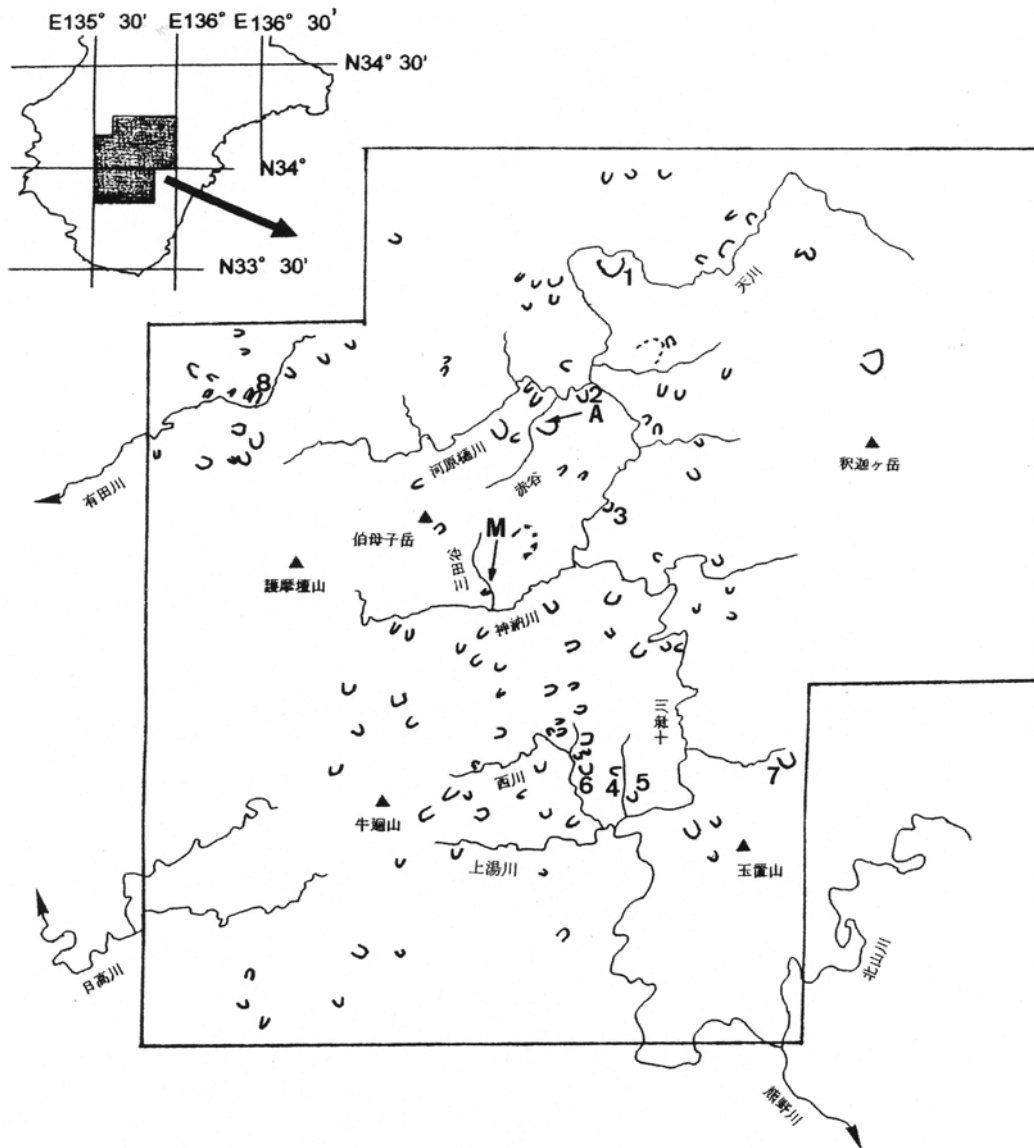
図8 残留崩壊物質をのせると推定される崩壊地の分布

以上の例でみられるように、崩壊に伴って形成される物質は、基盤岩石がブロック化・碎屑化され、未固結状態で存在し、豪雨・地震動に対して不安定物質となる可能性がある。そこで、現地調査・空中写真判読・地形図判読などにより、十津川流域・有田川上流域における崩壊物質を残留させていると推定される崩壊地を抽出した。これら崩壊地には1889年十津川豪雨・1953有田川豪雨によるものほか、時代不明なものも含まれている。その結果が図8である。

図8で数字を記した崩壊地は、1から順に十津川流域の天川村塩野、河原樋火ノ瀬山、高津中山、山手、殿井、重里、小川古屋山、そして有田川流域金剛寺の各崩壊地である。これらの崩壊地は大規模なものであるが、その他、図8で示されている崩壊地のなかで、かなり残留崩壊物質を伴う規模の大きいものが多数分布している。崩壊地分布をみると(図8)、とりわけ十津川支流西川流域、有田川上流域で崩壊地密度が高い。さらに、十津川本川西側はその流域面積の広さもあって崩壊数が多い。このことは、これらの流域には不安定な残留崩壊物質が多量存在していることを示唆していると考えられる。一方、8方位別で崩壊地の個数頻度をみると、合計118箇所のうち、北西向き斜面で27%、北東向き斜面23%、北向き斜面15%、西向き斜面11%、南西向き斜面11%であり、東向き・南東向き・

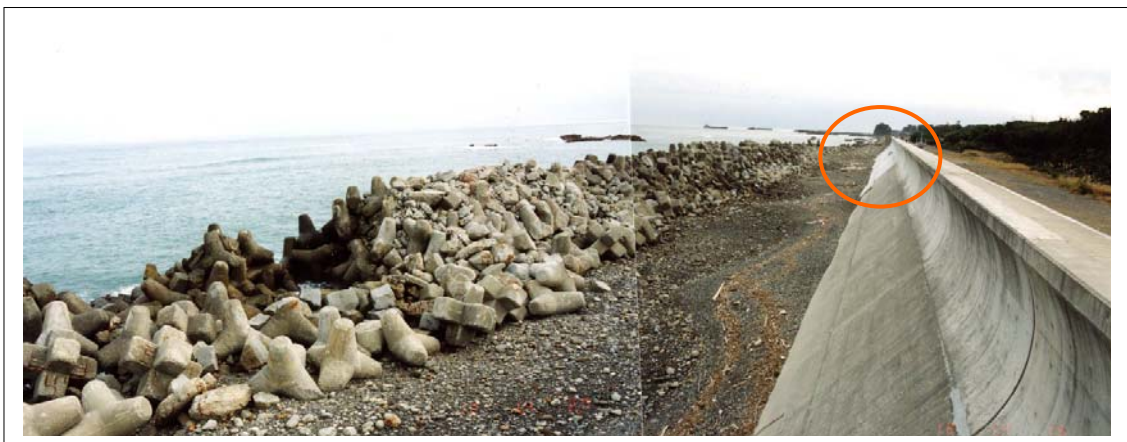
奈良県南部を流れる十津川は本宮町で北山川と合流して熊野川となり、新宮で熊野灘に至る（図1）。熊野灘に面して河口から北東へとつづく七里御浜の砂浜が近年やせ細ってきて、漁業に不都合が生じたり、アカウミガメの産卵適地が減少したり、台風による強い波浪で防波堤が決壊したり（写真1）というような災害や問題につながっているとの指摘がなされている（例えば、奥西一夫ほか，2001）。

写真1 七里御浜の井田海岸から鶴殿港方面を臨む。前浜の著しい侵食。防波堤の白い部分は1997年の台風による風浪で倒壊し、その後復旧された箇所。2000年11月12日撮影。

その原因として、熊野川河口の鵜殿港が拡張されたために南西から北東へ向けての漂砂の動きが抑制されている。また、熊野川におけるダム建設によって上流から河口へ向けての流砂が阻止されている。さらに、1960年代から70年代にかけて砂利採取が盛んに行われたことなどの影響が指摘されている（例えば、岩田好一朗，2000）。このような問題は様々な現象が関係し、現象の間に相互作用が働いたりするので、原因を定量的に明らかにすることは必ずしも容易でない。

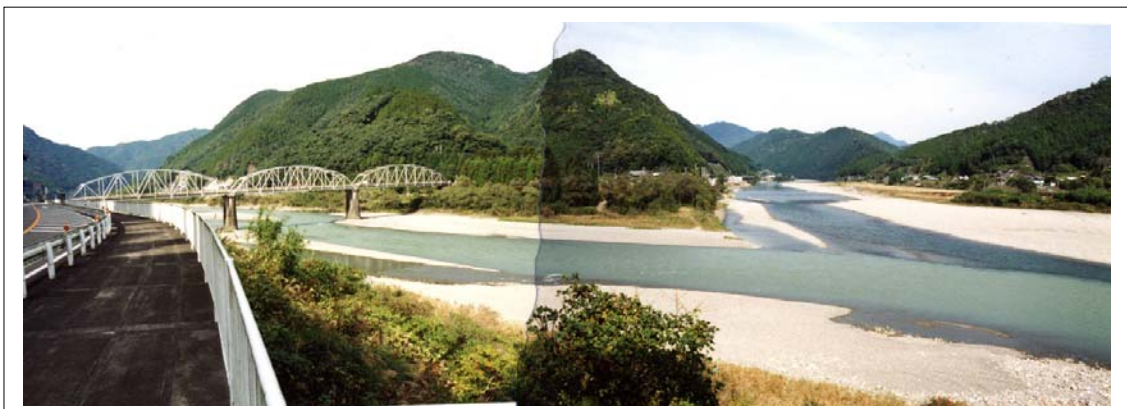
熊野川の流砂を検討するためには全流域を対象とする必要があるが、本稿ではその手始めとして、熊野川の支流である十津川をとり上げる。北山川流域は四万十帯からなる北部と熊野酸性岩が広がる南部からなるが、十津川流域は北端が一部秩父帯であるほかはおおむね四万十帯である。十津川流域では大規模崩壊が北向きの流れ盤斜面に目だつというような、崩壊に関する地質構造規制が指摘されている（平野昌繁ほか，1984）。基盤地質の違いのため、北山川には岩盤河床の区間が多く、瀦峡があり、またラフティングに最適な早瀬が発達するが、十津川は深い谷底の河床は礫床区間が支配的である、というように河川地形が両者でかなり異なる。これらに河川の合流点付近の様子を写真2に示す。

写真2 十津川（左）と北山川の合流点付近の様子。十津川の水は白濁している，原因は砂利採取。北山川は澄んでいる。砂州の礫径は北山川からのもののほうが大きい。北山川流域の石のほうが堅くて破碎し難い。2000年11月13日撮影
