光ファイバーを用いた東海道新幹線盛土構造物における応答計測 Response Measurement of Tokaido Shinkansen Embankment Structures Using Optical Fibers

○Akinori HASEGAWA, Hiroyuki GOTO, Masayuki YOSHIMI, Satoshi IDE

The Tokaido Shinkansen includes a large number of embankment structures, which may be damaged not only by heavy rainfall but also by compound disasters caused by earthquakes and rainfall. Continuous monitoring of the structural integrity of embankments is therefore essential.

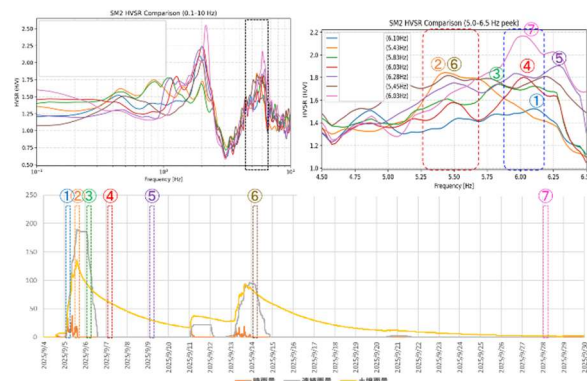
図-4 上左:盛土Aの常時微動 HVSr 変化/上右: 4.5Hz～6.5Hz 拡大/下:2025/9/4-9/30 降雨(富士川雨量計)

盛土Aについて、2025年9月4日～9月30日のSM2におけるHVSrおよび付近のJR東海所有の雨量計での降雨記録を図-4に示す。固有振動数付近の4.5Hz～6.5Hzに着目すると、降雨の無い時のピークは6.0Hz付近であるのに対して、連続雨量が50mm以上のタイミングで固有振動数

ピークは5.5Hz付近に低下することが分かった。降雨により、盛土堤体内の水分量が増え、振動数が低下している可能性がある。
