## ISO試験法に基づく板ガラスの耐衝撃破壊特性

### 要 旨

## Impact Resistant and Failure Characteristics of Glazing Based on ISO Test Method

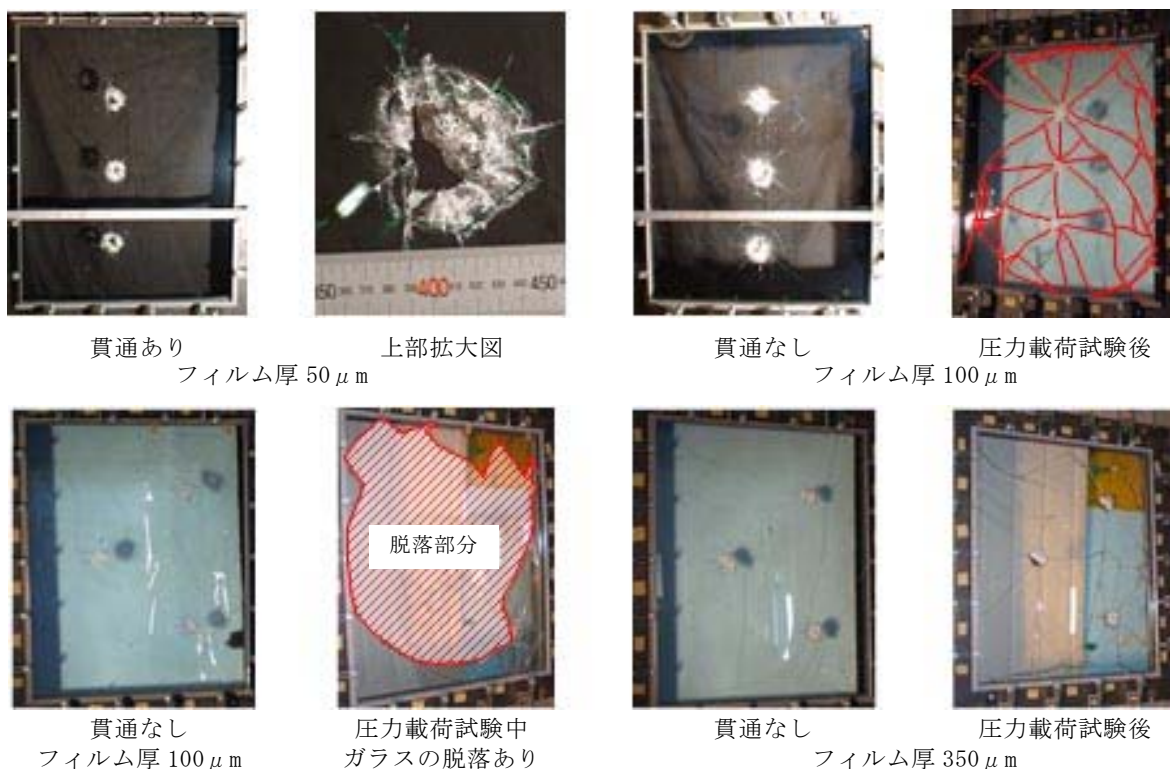
Fig. 18 Results of impact test of partially filmed glasses by missile type A

Fig.18に示すように、四周に32mmの幅をあけたフィルム部分貼りに加撃体Aを中央部縦に加撃した場合、フィルム厚さ $50\mu\text{m}$ では加撃体が貫通した。フィルム厚さ $100\mu\text{m}$ および $350\mu\text{m}$ では、ISO規準の規定以上の開口および亀裂は生じず、また、加撃体の貫通も見られなかった。その後圧力载荷試験を行うと、試験後にガラス部分の亀裂は増加したがフィルム部分の亀裂は変化せず、また、開口の拡大もみられなかったのでISO規準に合格となった。

加撃体Aをくの字に加撃した場合、フィルム厚さ $100\mu\text{m}$ および $350\mu\text{m}$ ではISO規準の規定以上の開口および亀裂は生じず、加撃体の貫通も見られなかった。しかし、その後圧力载荷試験で、フィルム厚さ $100\mu\text{m}$ に関しては2490Pa圧力载荷実験時にガラス

の脱落がありISO規準に不合格となった。一方、フィルム厚さ $350\mu\text{m}$ に関しては試験後にガラス部分の亀裂は増加したがフィルム部分の亀裂は変化せず、また、開口の拡大もみられなかったのでISO規準に合格となった。
