2014年広島災害における表層崩壊の発生メカニズムと降雨閾値

Triggering Mechanisms and Rainfall Threshold of Shallow Landslides: Cases in the Hiroshima Disaster on 20 August 2014

松四雄騎・渡壁卓磨・鄒 青穎・平田康人・千木良雅弘

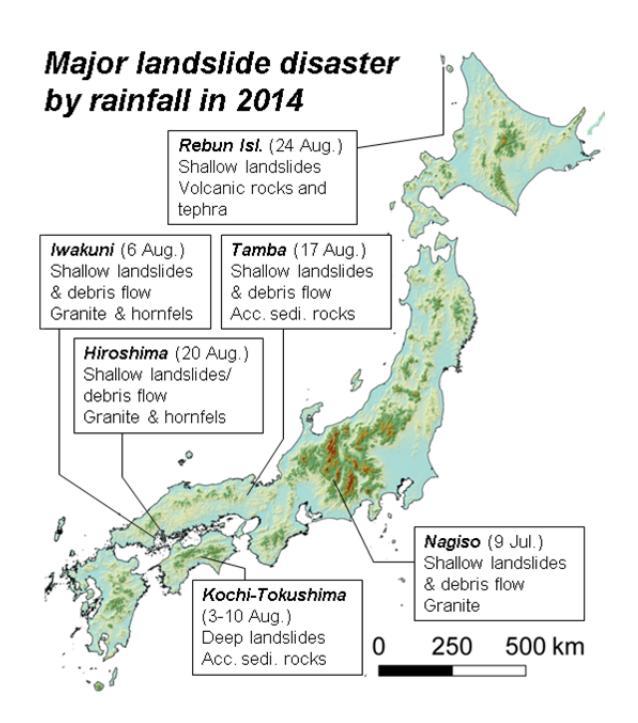
Fig. 1 Major landslide disaster on natural hillslopes in Japan by heavy rainfall in 2014.

2014年7月から8月にかけて、各地で発生した斜面 災害をFig.1に、それらをもたらした豪雨の波形をFig. 2に示す.8月初旬の高知-徳島における豪雨以外は、 表層崩壊による被害が発生した場所のものである. 表層崩壊を引き起こす雨は、短時間大強度の降雨波 形をもつことが多く、南木曽や広島で観測された、 最大時間雨量が>80mm/hに達するようなものはその 典型と言えよう.一方で、福知山や礼文島で観測さ れた雨(~40-50mm/h)は、それほど大強度とはいえ

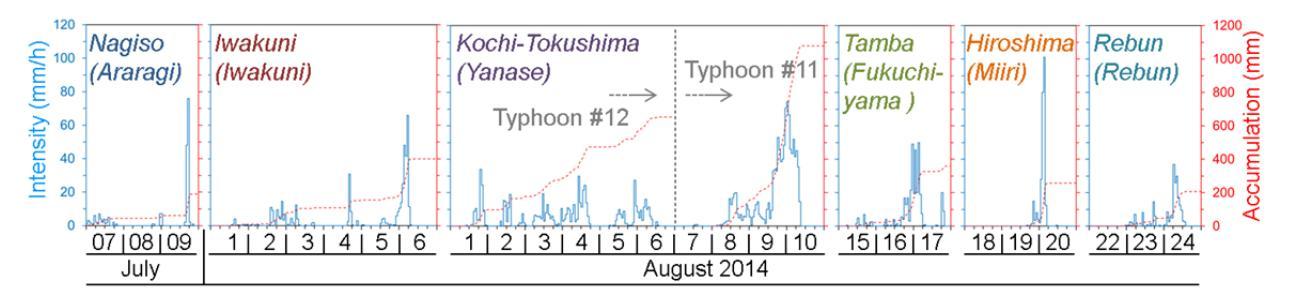
Fig. 2 Hyetographs of rainfall events that triggered landslides in Japan in 2014.

ない. また,高知-徳島豪雨では,1週間で700 mm超 の先行降雨ののち,>40 mm/hの雨が12時間継続して も表層崩壊はほとんど発生しなかった.こうした事 実は,表層崩壊発生の降雨閾値に,地質や地域的な 降雨履歴が強く影響していることを示している.

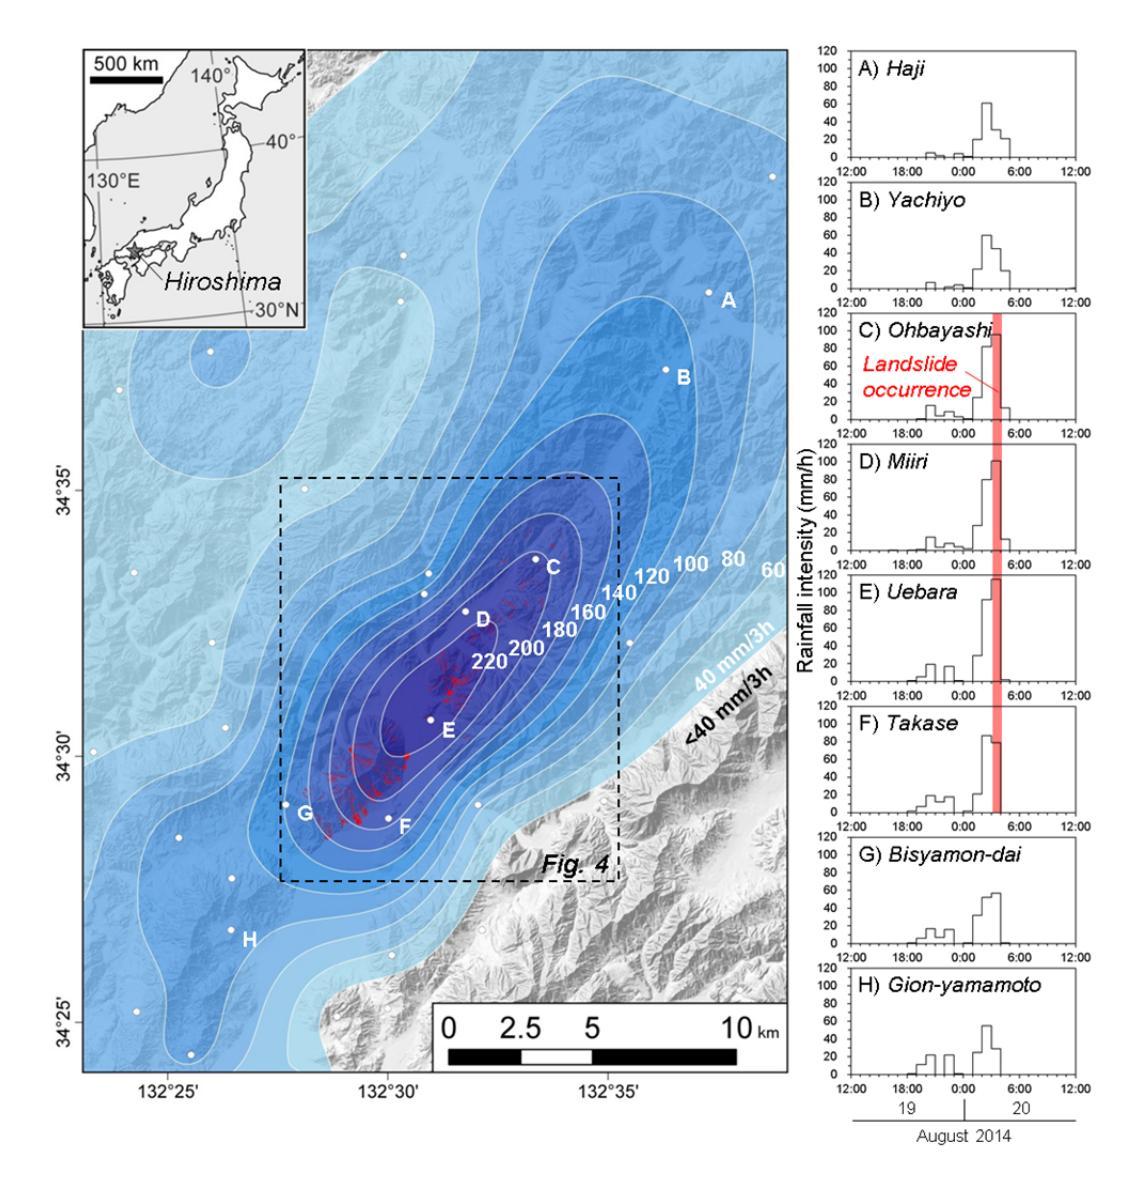
Fig. 3 Distributions of rainfall and landslides in the disaster at Hiroshima, south-west Japan on 20 August 2014. Blue colors with contours show maximum 3 h-rainfall during the event, estimated by interpolation of data recorded at rain gauges indicated as open circles. Hyetographs in the right column are hourly data from selected 8 sites (A-H in the map). Red polygons indicate shallow landslides and debris flows, plotted based on aerial photos and DTM (Digital Terrain Model) by air-borne LiDAR (Light Detection And Ranging).

を通過して吹き込む気流によって水蒸気供給が長時 間持続したことにより,広島湾から北東方向に延び る線状降水帯が形成され(気象研究所,2014),最 大3時間雨量が約160-180 mm以上で,最大降雨強度 が70 mm/hを超えた3×12 kmの雨域で,表層崩壊が群 発した(Fig.3).今回の降水イベントは,その後半 に大強度の降雨ピークがある波形を呈しており(Fig. 3),表層崩壊の発生しやすい降雨パターンであった (D'Odorico et al., 2005).発災のタイミングは,8 月20日の03-04時頃であり,降雨強度のピークと一致 している.

~50 mm程度の直前先行降雨を考慮して60-70%程度 になっていたとすると不飽和領域(気相)は150-200 mmに相当する降雨を貯留できることになる.この値 は表層崩壊の発生した領域の最大3時間雨量とおお よそ符合しており、今回の災害は、最も単純には、 土層の全飽和が達成された範囲で発生したものと理 解される.ただし、表層崩壊発生数は総降水量と必 ずしも比例的に対応しているわけではなく、降水量 と降雨強度の両方が、崩壊の発生・非発生に影響し たことを示唆している. 表層崩壊の発生密度や発生様式には、地形・地質 といった地盤条件もまた大きく影響している.本地 域には、ジュラ紀の付加体堆積岩類、白亜紀の流紋 岩類、および白亜紀の花崗岩類と貫入岩類が分布す る(Fig. 4).堆積岩類は花崗岩の貫入に伴う接触熱 変成により、ホルンフェルス化している.また、こ の地域の断層・節理系は北東-南西方向と北西-南東方 向の2系列に大別され、貫入岩の分布もおおよそこの 傾向に従う.いずれの岩石も、比高数百メートルの 急勾配斜面からなる丘陵地を形成しているが、花崗

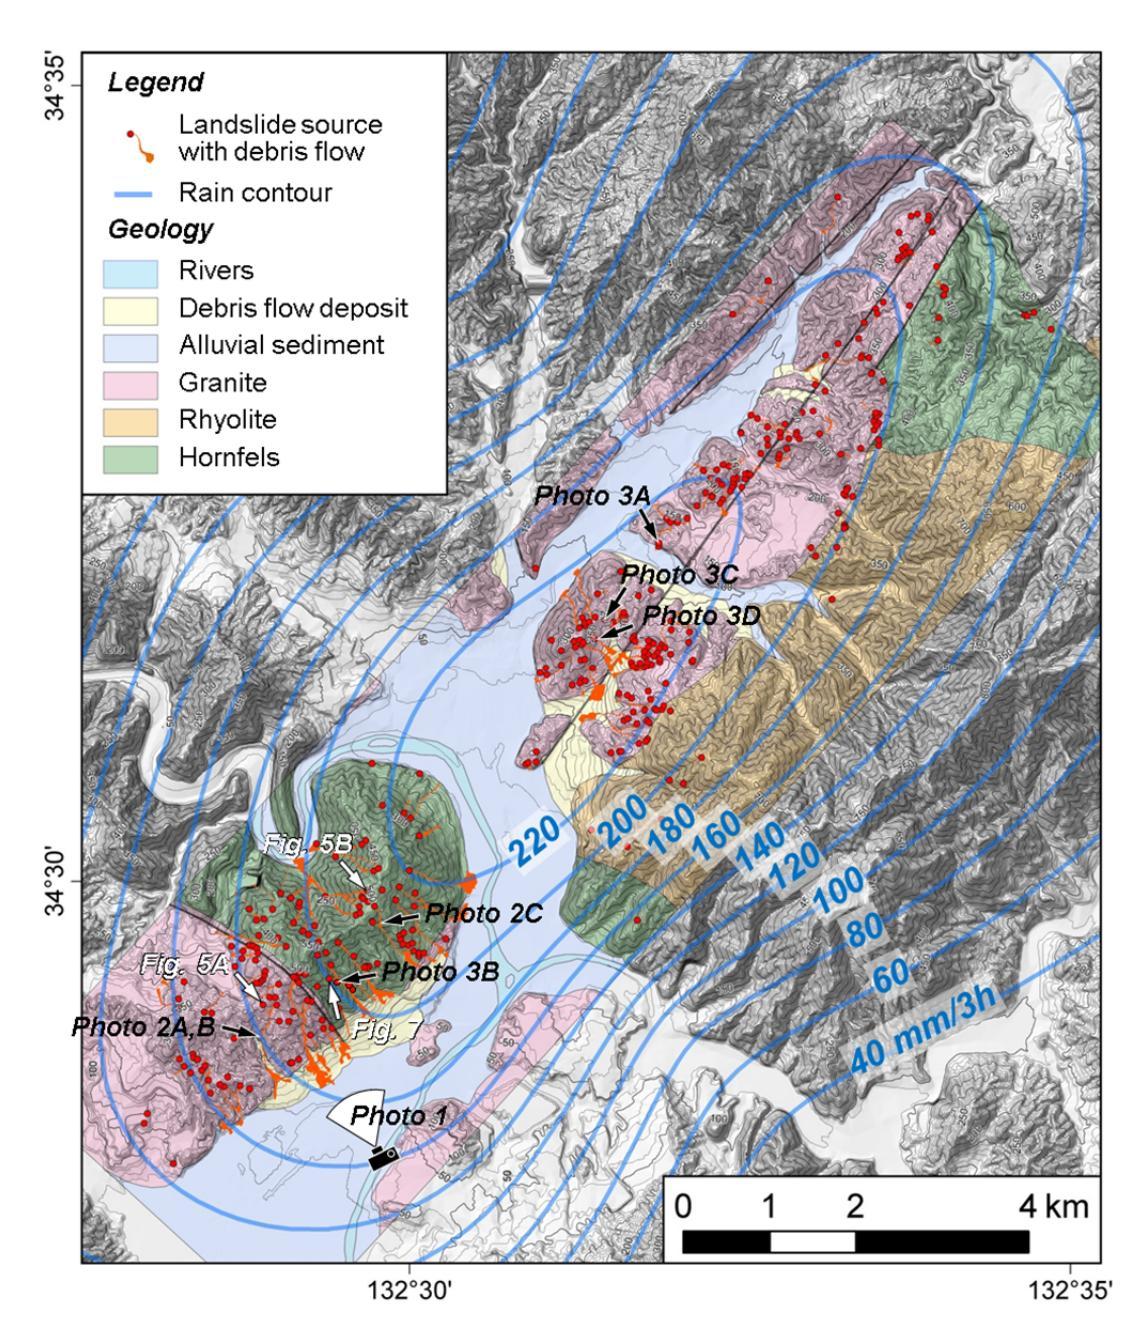
Fig. 4 Landslide distribution and geology in the central area of heavy rainfall. Blue contours are estimated maximum 3 h-rainfall, same as indicated in Fig. 3. Red dots with orange polygons are source of shallow landslide with areas of debris runout. Lithological boundaries are based on 1/200,000 geologic map published by Geological Survey of Japan, modified by field surveys and LiDAR-based topographic analysis.

岩を基盤とする地域はホルンフェルスや流紋岩から なる地域に比べて,相対的に高谷密度で小起伏の地 形を呈する(Fig. 4, Photo 1). 丘陵山麓には,南流 する太田川の現成低地および段丘面を覆う沖積錐 (土石流扇状地)が発達しており(Fig. 4),過去に も流域からの土砂流出が繰り返し発生してきたこと を示している.

表層崩壊は,花崗岩およびホルンフェルスの地域 で多数発生し,流紋岩の分布域では発生数は少なか った(Fig. 4).崩壊源頭部の数密度は,>180 mm/3h の雨域の花崗岩斜面で>30 n/km²,ホルンフェルス斜 面で>20 n/km²に達するのに対し,流紋岩の分布域で は<5 n/km²である(Fig. 4).これは,土層および基 盤岩の透水性や力学特性の差異を反映したもの(e.g., Matsushi et al., 2006)である可能性があるが,詳細な メカニズムは不明である.

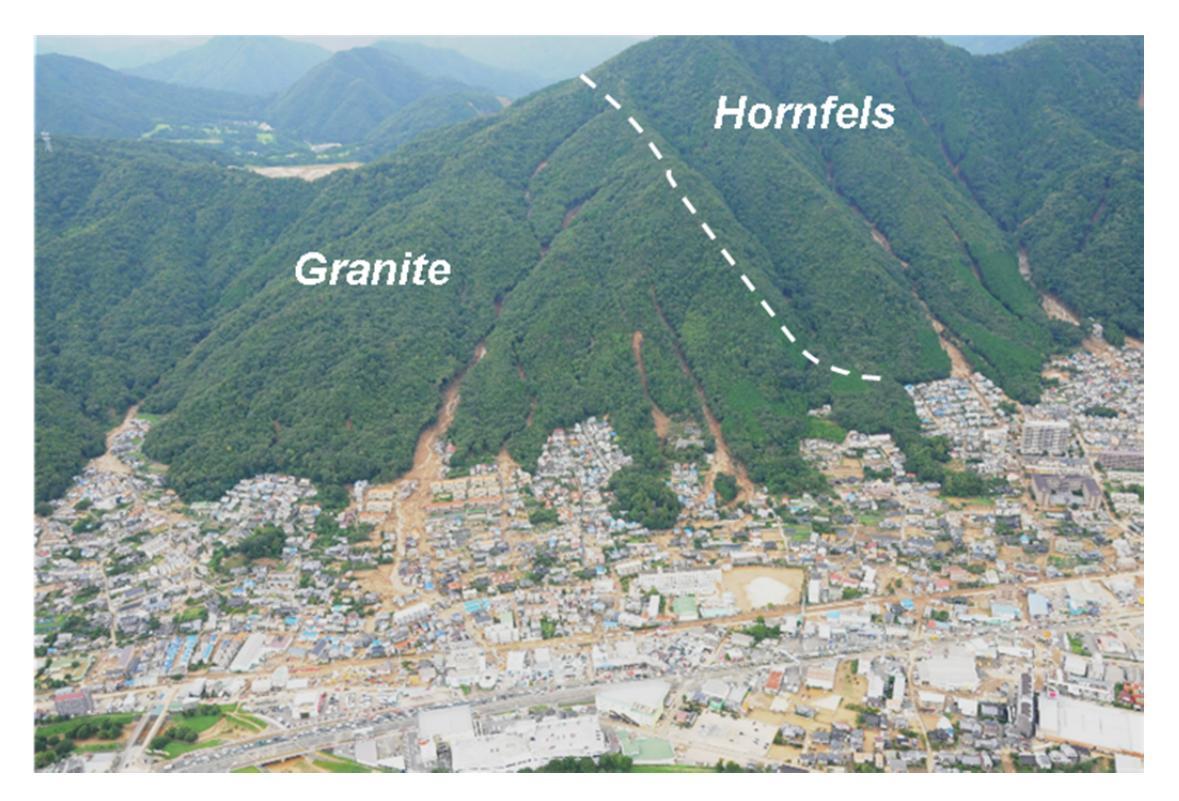
Photo 1 Landslides and debris flow runout (photo taken at 10 h later the disaster occurrence) in Yagi–Midorii district nearby granite–hornfels geologic boundary (see Fig. 4 for location). Houses have built on debris flow fan and are destroyed at catchment outlets by the present event. Note that hornfels forms hill terrain of higher relief with steeper slopes than granite.

花崗岩およびホルンフェルスのいずれでも表層崩 壊した斜面物質は、土石流化して渓床物質を巻き込 み、体積を数倍以上に増大させながら長距離を流下 し、扇状地上で氾濫したため、流域の出口に位置し ていた家屋が被災した(Photo 1). 花崗岩流域にお ける土石流の流動経路では、谷埋め堆積物の大部分 が一掃され、渓床には基盤岩が露出していることが 多い(Photo 2A). 花崗岩は斜面に準平行な低角の シーティングジョイントと高角の節理群によって方 状に切断されているため(Photo 2B),分離したメ ートルスケールの巨礫が土石流に取り込まれること になり,これが流域出口において家屋に対する破壊 力を高めたものと推察される.一方,ホルンフェル スの流域では,土石流の通過した流路でも,谷埋め 堆積物が基盤岩まで掘り込まれていることは少なく

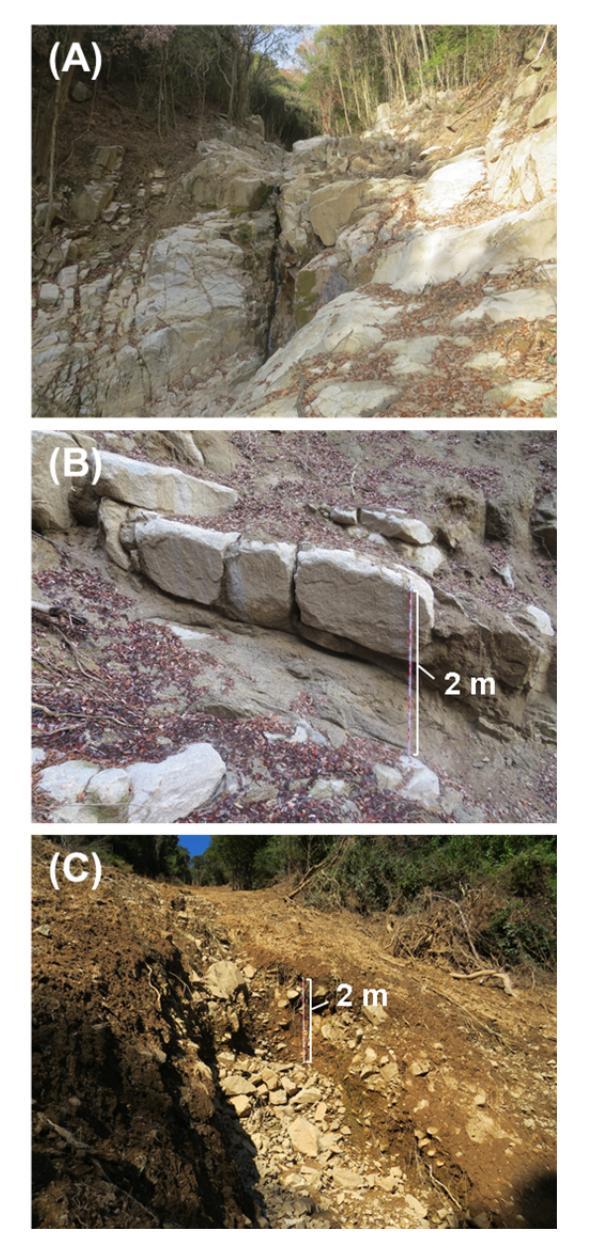
Photo 2 Channels scoured by debris flow (see Fig. 4 for locations). (A) A channel along a fault in a granite catchment. Almost all valley fill was removed by debris flows. (B) Cubic granite bedrock cut by low-angle sheeting joints and high-angle joint sets nearby sites of photo A. (C) Debris flow trace in a hornfels catchment. Sediment burying the channel remains even after scouring by debris passage. Boulders exist in the sediment, forming many steps along the channel.

(Photo 2C), 渓床物質の土石流への取り込まれや すさは花崗岩流域よりも小さかったものと推定され る. 堆積物中には巨礫も多く含まれており, これが 流出した大岩塊の給源となったものとみられる. 渓 床には巨礫に起因する洗掘によって階段状の地形が 形成されていることが多い (Photo 2C).

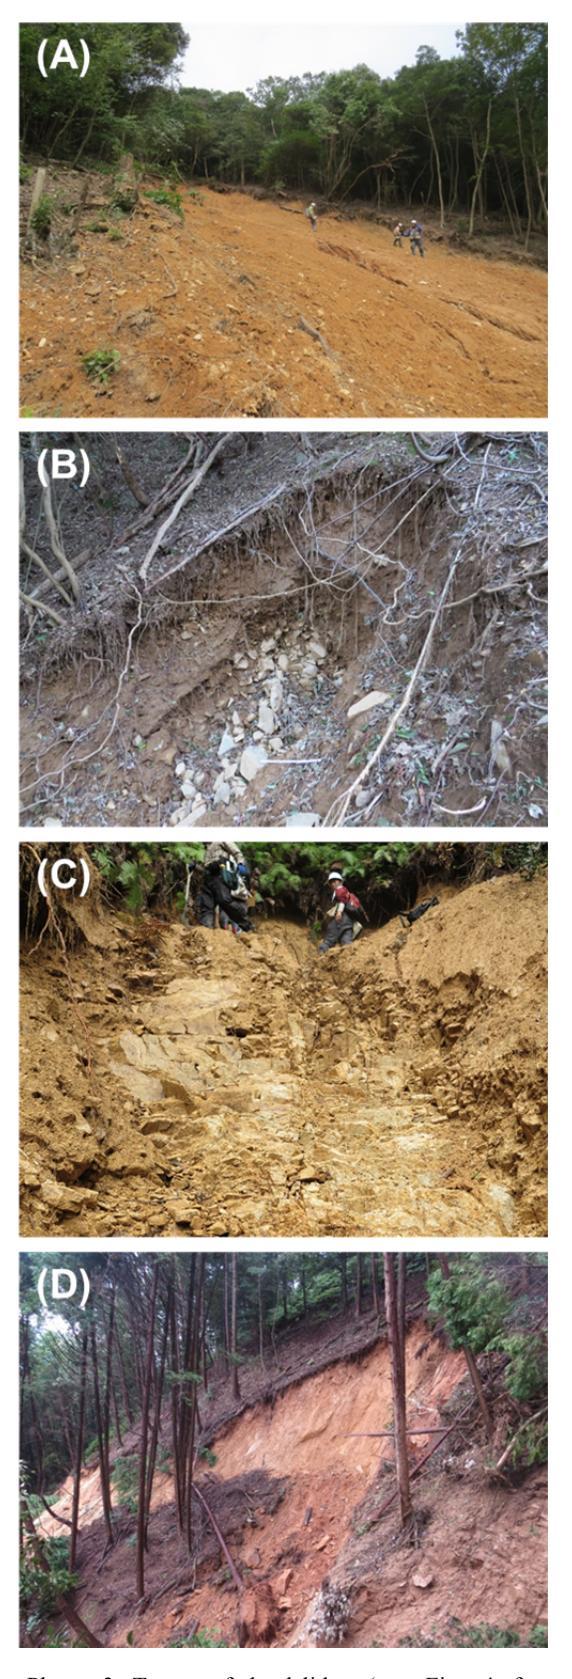
Photo 3 Types of landslides (see Fig. 4 for locations). (A) Planer translational landslide on a granite hillslope. (B) Gash-out failure in a hornfels hillslope. (C) Shallow wedge sliding, and (D) deep, bedrock wedge sliding in the granite area.

今回発生した表層崩壊は3つのタイプに分類でき る(Photo 3).一つは、平板状の並進せん断型崩壊 (Photo 3A)であり、傾斜角~40°の斜面で1m程 度の土層が並進移動して崩落するものである.花崗 岩地域で多発し、ホルンフェルス地域では尾根付近 の強風化帯に偏在している.後述するように土層内

部の力学・水理的不連続面がせん断面となって発生 している.これが形態的に最も一般的な表層崩壊で あり,数的に全体の7割程度を占める.

次に多かったのが,漏斗状の水噴出型崩壊(Photo 3B)であり,傾斜角~20-30°の斜面に,1-3 m深の 漏斗型の穴が開く形状を呈する.この形態はホルン

フェルス斜面の中腹に多く、土石流の流走部にも階 段状地形としてしばしば出現している. 滑落崖基部 には透かし礫層が露出し,災害直後にはここから地 中水が流出していることが観察されている. このタ イプをパイピング崩壊と呼称する向きもあるようだ が、現象を正確に捉えた表現でないと考えられる. パイピングとは本来,浸透流速の増大に伴い土粒子 が局所的に流亡して,透水性や間隙率といった土の 物性が線的連続性をもって変化し、選択流の経路を 生ずる現象を指す.確かに、土層底部の透かし礫層 はパイピングにより形成されたものと考えられ、浸 透水を排水する天然暗渠として機能していた可能性 が高い.しかしこうした地下構造は、今回みられた ような崩壊のむしろ素因であって,漏斗状の噴出孔 が開くような崩壊地の出現は、浸透水流束が暗渠の 排水容量を超えた時に上載部に過剰間隙水圧が生じ, 土層全体が流動化した結果であると考えられる.

最後に、くさび状の崩壊(Photos 3C, D)と分類 できるタイプが少数みられた.このタイプは、すべ り面の浅いものでは、崩壊地側壁の少なくとも片側 が直線的地質構造により規制された平面形を呈し、 傾斜角 ~30-40°程度の急斜面が、ガリー状に掘り込 まれていることが多い(Photo 3C).また、すべり 面がやや深く,~2-5 m程度の厚みで基盤岩を含む 部分が,くさび状に分離して移動したものもみられ た(Photo 3D).写真では立ち木が直立したまま移 動していることがわかるが,すべり面が岩盤中に形 成されたことを示唆している.Photo 3Dのケースで は,崩壊の近傍で断層と熱水変質脈の存在が確認さ れている.こうした崩壊は,断層,節理,貫入岩脈, 熱水変質脈といった地質構造上の弱面をすべり面と して発生しているものであり,表層崩壊と深層崩壊 の中間的性質をもつといえる.

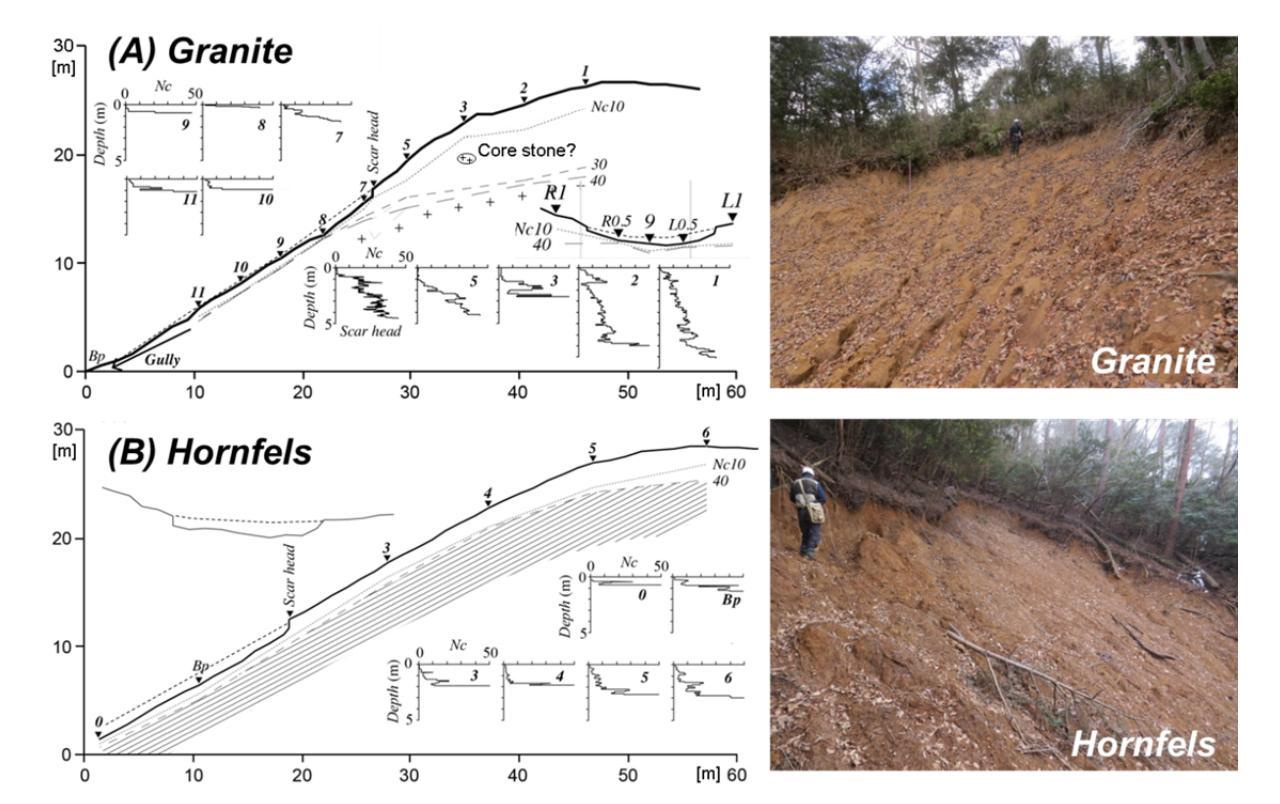
Fig. 5 Longitudinal and cross-sectional profiles and subsurface structures of hillslopes with a planar translational landslide in the granite (A) and hornfels (B) areas (see Fig. 4 for locations) (modified from Watakabe et al., 2015). Nc value is dynamic cone penetration resistance defined as knocking numbers needed for 10 cm penetration of a 1.5 cm-diameter cone with 60° tip angle by 50 cm fall of a 3 kg weight.

平板状並進せん断型崩壊については, 花崗岩とホ ルンフェルスで形態的な類似が認められるものの, 斜面内部の構造には大きな差異が認められる (Fig. 5). 風化帯の厚みは花崗岩斜面の尾根部で数メート ル程度と厚く、力学的強度の深度変化は漸移的であ る(Fig. 5A). 表層崩壊はこの風化帯が斜面下方に 向かって薄くなり,斜面縦断形状が上に凸の形から 直線状に変化した地点を滑落崖として発生している. このことは、花崗岩の斜面においては、風化が深部 に及びやすく, 尾根部のように崩壊による物質除去 が生起しない場では、厚い風化帯が発達すること、 また急傾斜部では表層崩壊の繰り返しにより風化帯 が侵食され、斜面が平行後退してきたことを示唆し ている.一方,ホルンフェルスの斜面では,尾根部 での風化帯の厚みの増大はそれほど顕著ではなく, 力学的強度の深度変化も基盤面での急激な増大が明 瞭に認められる(Fig. 5B). 表層崩壊は、斜面縦断 形が直線状になり,風化部の厚みが約2mと一定にな

った部位の下方で滑落崖を形成して発生している. これらのことは、ホルンフェルス斜面では基本的に 風化が深部に及びにくく、また、表層崩壊は土層の 構造そのものよりも何らかの水文学的要因に支配さ れてその発生位置が制約されていることを示唆して いる.

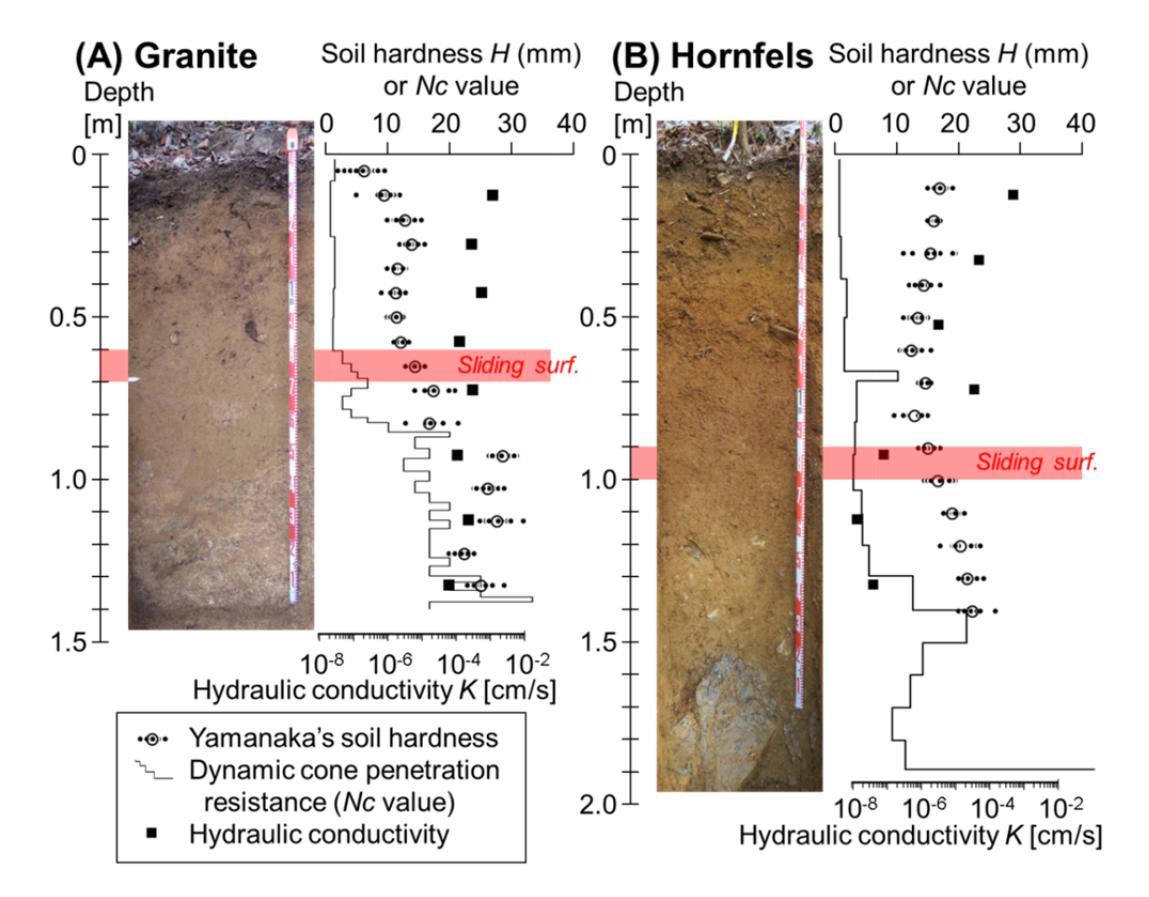
Fig. 6 Soil structures and vertical changes in mechanical and hydraulic properties of subsurface material in hillslopes of granite (A) and hornfels (B) (modified from Watakabe et al., 2015). The soil pits were excavated at scar heads of the landslides presented in Fig. 5. Red bands indicate potential sliding surface determined by extrapolation of actual slip scars. Values of *Nc* for the hornfels profile were taken at 9 m upslope from the scar head.

Fig. 6には, 滑落崖地点での土層の鉛直構造を示す. 花崗岩の斜面(Fig. 6A)ではすべり面は60-70 cm深 に形成されており, 土層が崩積的な層相から残積的 なものへと変化して, 力学的強度がわずかに上昇す る深度と一致する.一方, すべり面を挟んで透水性 には顕著な変化はみられない. すなわち, 表層崩壊 のすべり面は, 土層中の力学的な不連続性に起因し て形成されたものと考えられる.

ホルンフェルスの斜面 (Fig. 6B) ではすべり面は 90-100 cm深に形成されており、ここでも土層が崩積 的な層相から残積的なものへと変化して、力学的強 度がわずかに上昇する深度と一致する.また、すべ り面以深で透水性に2桁程度の顕著な減少が認めら れる.すなわち、表層崩壊のすべり面は、土層中の 力学的な不連続性と水理学的な不連続性の両方に起

因して形成されたものと考えられる.

両地質での平板状並進せん断型表層崩壊をもたら した斜面水文プロセスは、今後、観測データに基づ いて実証的に検討されるべきであるが、土層構造や すべり面の形成深度から、現時点で推定される水文 現象としては、大強度降雨による鉛直浸透に伴う濡 れ前線の降下と飽和部での圧力拡散が考えられ、ホ ルンフェルス斜面では土層の透水性からみて浅部に 宙水が形成されたことも十分に考えうる.崩壊発生 機構としては、濡れに伴う粘着力の減少と間隙水圧 の増加による有効応力の低下の両方が寄与し、土層 の内部に存在する力学的な弱面をすべり面として、 表層崩壊に至ったものと考えられる(e.g., Iverson, 2000; Collins and Znidarcic, 2004).

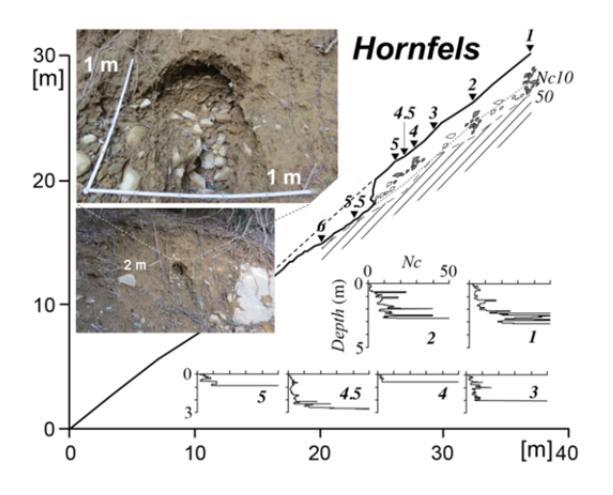
Fig. 7 Slope-long profile of a gush-out failure in the hornfels area (see Fig. 4 for location) (modified from Watakabe et al., 2015). A hole appeared at the scar head, with outcropping of an openwork gravel layer. Peaky *Nc* values also indicate existence of blocks in the colluvial soil.

漏斗状水噴出型崩壊を起こした斜面 (Fig. 7) では, 滑落崖基部に透かし構造をもつ礫層が露出し,噴出 孔様の凹みが認められる.また土層下部で不連続な 貫入強度の増大が認められることは,この礫層の平 面的な拡がりを示唆している.漏斗状水噴出型崩壊 は山腹部の凹型斜面に多く,過去の崩壊等により供 給された崩積物が谷を埋積しているような場の条件 で多発している傾向がある.発災直後には,ヘリコ プターからの空撮により,多くの滑落崖に露出した 孔から水が流出していることが観察された.

これらのことより,ホルンフェルス地域の谷部で は,過去の崩積土の底部に存在する粗大な間隙を有 する礫層部分を経路とする水みちが発達しており, それが天然の暗渠の役割を果たして,浸透した雨水 を排水していたものと推察される.今回の豪雨時に も,土層が飽和するか,間隙空気が封入された状態 となった斜面では、透水性の高い礫層中に地中水が 押し出され、側方流動したものと推察される.上流 部からの浸透水の供給が、暗渠の排水能力を上回っ た地点で、土層中に過剰間隙水圧が生じ、流動化に 至ったことが、このタイプの崩壊の発生メカニズム として推測される. こうした仮説は、崩積土中の圧 力水頭の応答特性や礫層からの流出特性などに着目 した水文観測によって確かめられるべきである.
