和歌山県富田川河口の地形変化計測

Measurements of Morphological Changes in Tonda River Estuary

水谷英朗・馬場康之・久保輝広

Synopsis

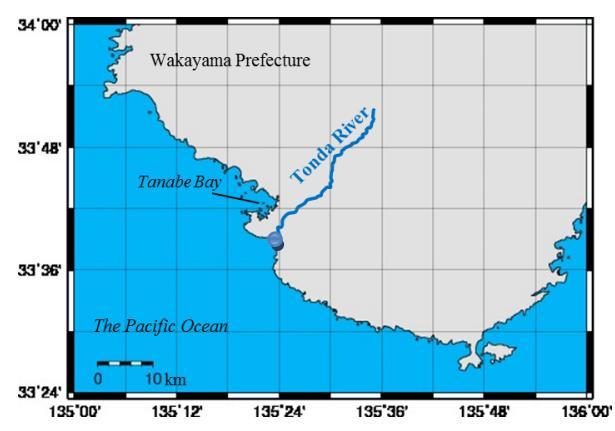
Fig. 1 Location of Tonda River and picture of the estuary.

本研究では, GPS計測技術の発達の恩恵に与り, 河口域の地形を高頻度に計測し,河口砂州の形成・ 成長過程だけでなく気象擾乱や洪水イベントによる 短期的な地形変化を捉え,河口周辺の土砂輸送メカ ニズムを明らかにすることを目的としている.本研 究で対象としている和歌山県2級河川富田川 (Fig. 1)は、宇多ら(1996)や須賀(1972)の分類による と, Fig. 2から確認できるように偏流型のタイプ -2 に当たる.2011年台風12号による斜面崩壊で多くの 土砂が富田川上流へ供給され,その過大に供給され た土砂が上流域から出水期等の増水によって徐々に 下流へ輸送され,河口域の地形にも影響を及ぼすこ とが懸念されている.近年においては,和歌山県西 牟婁振興局の方で,富田川河口の砂州地形の土砂を 不定期ではあるが人為的に移動させている.本研究 は富田川河口域地形を計測しモニタリングする意義 も含まれている.

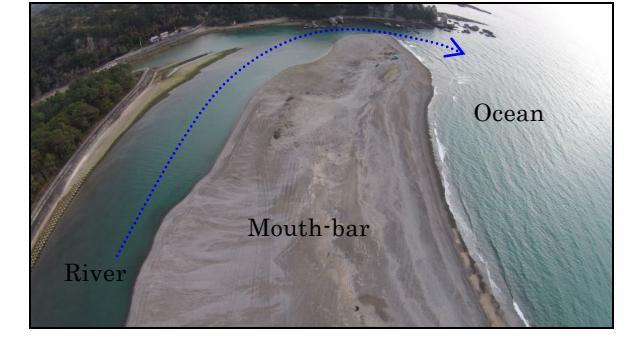
Fig. 2 Picture of Tonda River estuary.

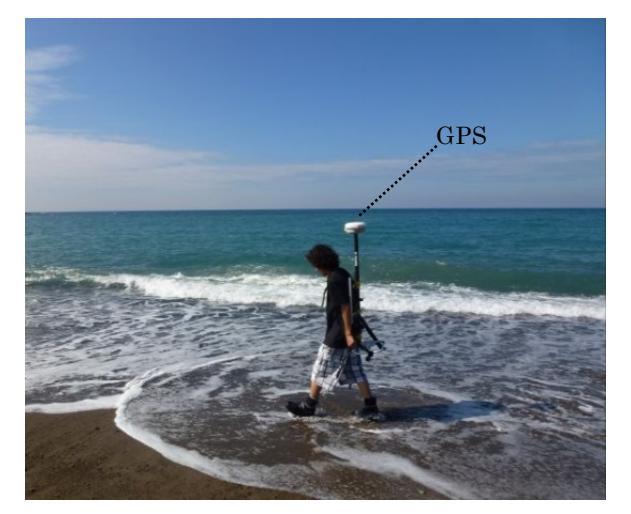
Fig. 3 Walking terrain measurement on land/extremely shallow regions using RTK-GPS survey system.

陸上地形については,本研究では国土地理院1級 GNSS 測 量 機 に 登 録 さ れ て い る 高 精 度 GPS (Nikon-Trimble R4 GPS)を用いて計測を実施してい る.具体的には,既知の地点から補正観測情報を携 帯電話等を介して移動局に送信し,移動局の位置を 測定するRTK法(リアルタイムキネマティック:Real Time Kinematic)によって本研究は計測を実施してい る.Nikon Trimble R4のアンテナをアルミニウム製の 背負子に取り付け, GPS端末および携帯を携行し, GPSが傾かないよう気を付けながら砂州上を歩行す ることによって計測を実現している(Fig.3).長さ 約300m,幅約50mの砂州上を,縦断・横断測線を描 くように歩行することで砂州全貌を捉え,微地形に ついては追加して地形コンターを描くように歩行す ることで詳細地形も計測している.本研究では50cm の移動間隔毎に緯度,経度,標高値を記録しており, Fig. 4に歩行GPS計測の結果例として,実際に歩行し た経路とその歩行経路を基に作成した河口砂州地形 コンター図を示す.対象領域は最大干満差が約2mあ るため,計測の際は砂州の計測範囲を広めるために 低潮位時を狙い,ウェーダーを着用することで水深 の浅い水際範囲も計測し,1回の歩行計測で約3時 間程度をかけて砂州全体地形を計測している.近年 のGPS技術の発達のおかげで本研究の計測も精度向 上および低労力化を実現でき,測定頻度も増やすこ とができている.

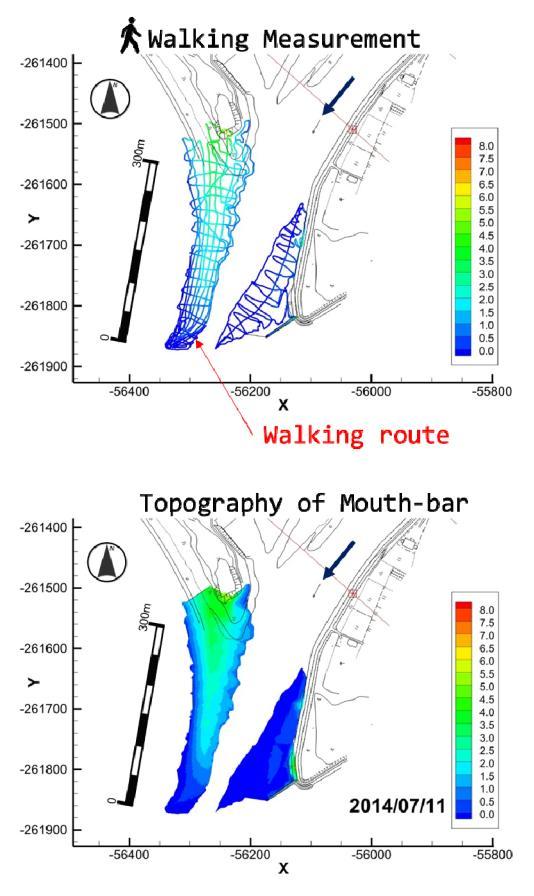
Fig. 4 Walking Measurement Using RTK-GNSS

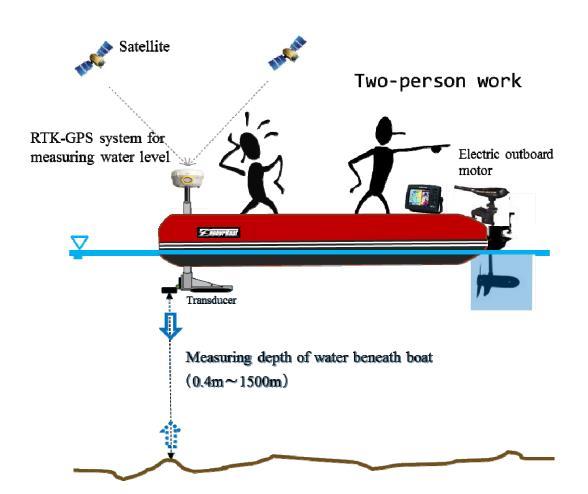
Fig. 5 Terrain measurement underwater using rubber boat

水面下については,ゴムボート(Fig.5)及び白浜海 象観測所所有の小型観測船「海象」(Fig. 6)を用い地 形を計測している.河川の低水路域と河口部近傍の 極浅海域についてはゴムボートを用い,海域の水深 が大きい領域については小型観測船を用いている. 測深には比較的安価なGPS機能付きの測深器 (Lowrance社HDS-7,50/200kHz標準ソナー,ストラク チャースキャンソナー)を使用した.水深0.4mから 1500m程度の範囲まで計測可能で標準ソナーおよび ストラクチャースキャンソナーの2つの音響測深器 を併用して計測を実施した.ゴムボート計測では, 船首に電動船外機,船尾のトランサムボードにはソ ナー送受波器, GPSおよび船外機(SUZUKI, DF2) を取り付け,低水路内を縦断及び横断測量線を描く ように緯度経度情報および水深を記録し,後に計測 時刻の潮位から河床高に換算している、海域の計測 においても,小型観測船を用いて同じの測深器を用 い船舷へ取り付け(Fig.7),ゴムボートと同様の方 法で地形計測を実施している.計測域近傍は最大干 満差が約2mあるため,ボート計測時には満潮時,陸 上歩行計測時には干潮時に計測を行い,水際部分の 欠測が無いよう努めている.また天候,潮位条件だ けでなく、ボート計測時においては波が高い状況で

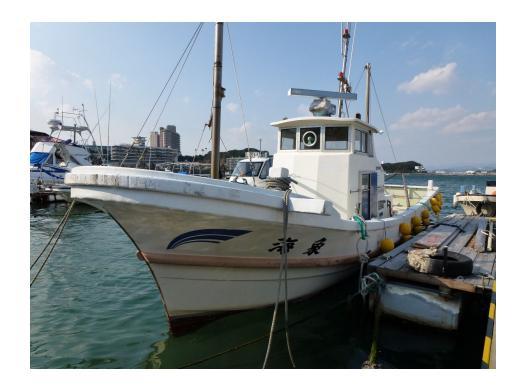
Fig. 6 Small observation boat for bathymetric survey in sea area, owned by Disaster Prevention Research Institute, Kyoto-University.

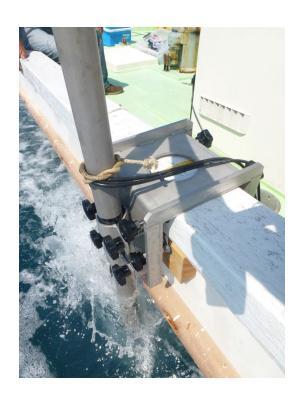
Fig. 7 Installation of Sonar to gunwale of the observation boat.

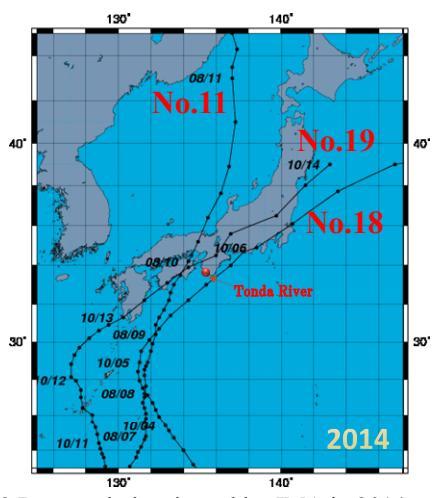
Fig. 8 Best track data issued by JMA in 2014 (http://www.jma.go.jp/jma/jma-eng/jma-center/rsmc-h p-pub-eg/besttrack.html)

本研究では,幸運にも2014年に来襲したいくつか の台風(Fig. 8)の前後で河口域地形計測を実施し, 台風がもたらす河口域地形変化をとらえることが出 来た.以降には2014年のいくつか計測結果例を示し, 考察を記述した.

Fig.8に示されているように台風11号の中心は,高 知県,そして徳島県を通過し,富田川より西側を北 北東へと進む経路となった.富田川河口近傍の風は, 田辺中島高潮観測塔の観測データでは, 台風の影響 による南東風・南風の強い風速が約1日間続いており, 観測塔と遠くない富田川河口においても同様の状況 と推察される.また,富田川河口から12.8km上流の 市ノ瀬水位観測所の水位データから風速が強まる 8/8 11:00頃(ピーク流量推定値736m³/s)と8/10 20:30 頃(ピーク流量推定値1098m³/s)に2度の洪水ピー クの2波形が洪水流量で確認されている.その台風 11号によってもたらされた出水により閉塞されてい た河口が開口し,砂州先端近傍の土砂が沿岸域にフ ラッシュされている様子が台風来襲後の計測結果か ら確認できる.また,この出水ピーク時点が2度共 に低潮位時と重なり,低潮位が低水路内の洗掘がよ り助長する効果があったと考えている.Fig. 11には 台風来襲前後の河口域地形の標高差を示しているが, その図から低水路内は1m~2.0m程度の洗掘が生じ ていることが確認できる.また,河口砂州の海域側 の水際土砂が波浪による押し込み効果により砂州上 部へと土砂が運ばれ,砂州根本近傍の砂州高が上昇 しており,大きいところでは2.5m程度も砂州高が上 昇している.河川側の洪水流の影響による砂州土砂 のフラッシュだけでなく,海の波浪による土砂の押 し込みが加わり、台風来襲前後で興味深い河口の地 形変化となっている.

次に示すFig. 16は, 2014年台風18号がもたらした 河口砂州地形の変化を示している.台風18号の中心 は, Fig. 8から確認できるように和歌山県南側を上陸 せずに東北東へ進行し,その後静岡県に上陸しその まま東北東へ進行した.そして, Fig. 17に先と同地 点の気象・海象に関する観測結果を示す. 台風が南 側を通過したため,南側から台風が接近している期 間は西風が卓越し,風速ピーク時になる辺りから北 北西風が卓越している.そして,先の台風11号とは 異なり,富田川上流域で降雨が少なく,河川流量の ピークが小さく大きな出水は発生していない.そし て,台風18号がもたらした現象の大きな特徴として, 海域で台風による高波浪が1日以上続き,さらにそ の高波浪ピーク時が満潮時と重なっており,海域か ら河川側へと砂州上を海水が越流する状況が発生し ている.そのため図から確認できるように,台風11 号来襲後から約1箇月間で徐々に再形成していた砂 州地形が,今度は海側からの高波浪による流水の影 響で河川側へと土砂が引き込まれている様子が明瞭 に確認できる.その高波浪がもたらした越流水によ って砂州高は全体的に低くなり,砂州の平面的な範 囲が拡大していることがFig. 16と横断測量結果Fig. 18によって確認できる.

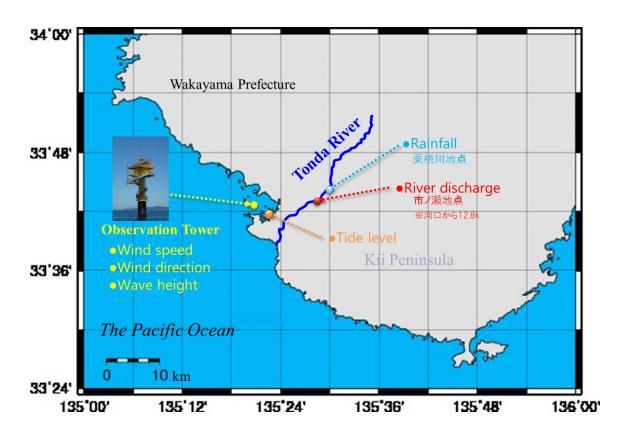
Fig. 9 Reference points of river discharge, rainfall, tide level, wind and wave observed data.

Fig. 10 (a), (b)には,上述したGPS歩行計測および ボート計測の参考例として2014年8月に来襲した台 風11号前後の河口地形計測結果を示す.そして,現 象を理解するために,Fig. 12にはFig. 9に示す研究サ イトから最も近い地点における台風来襲時の気象・ 海象に関する観測結果を示している.

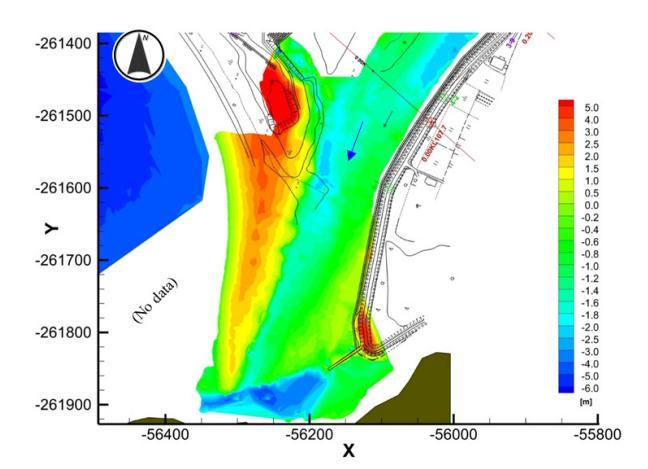
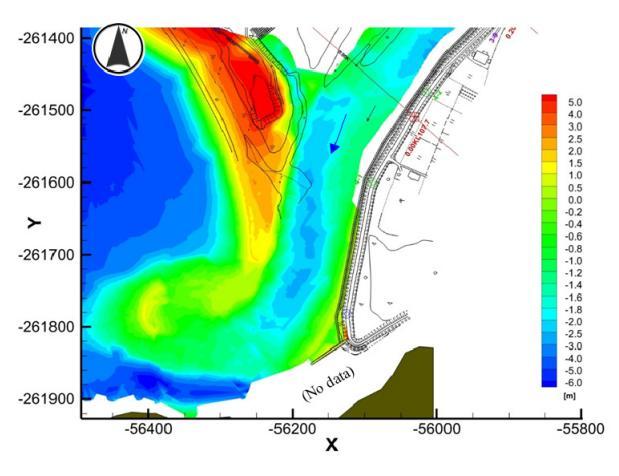
(a) 2014/06/17; before the inrush of typhoon

(b) 2014/09/03; after the inrush of typhoon

Fig. 10 Topography of river mouth measured by using boats and RTK-GPS survey systems; (a) before 11th typhoon hit, (b) after 11th typhoon hit.

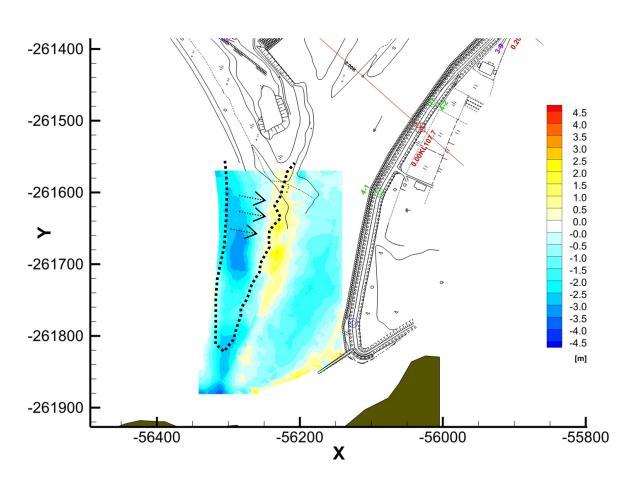
Fig. 11 Bed level difference between before and after 11th typhoon hit.

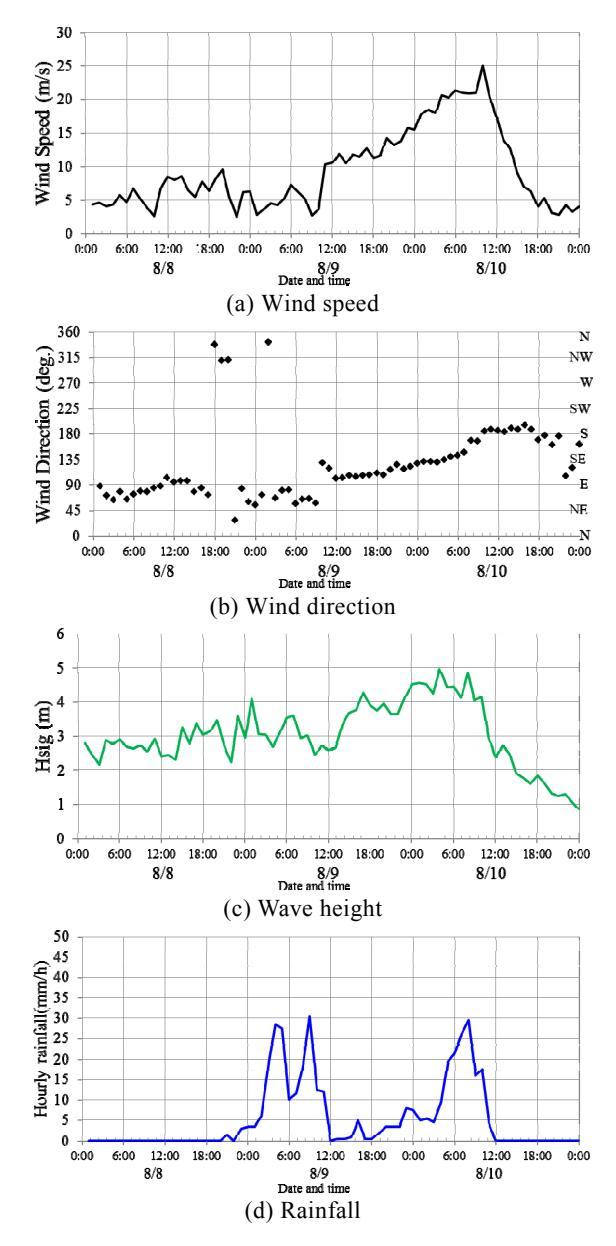
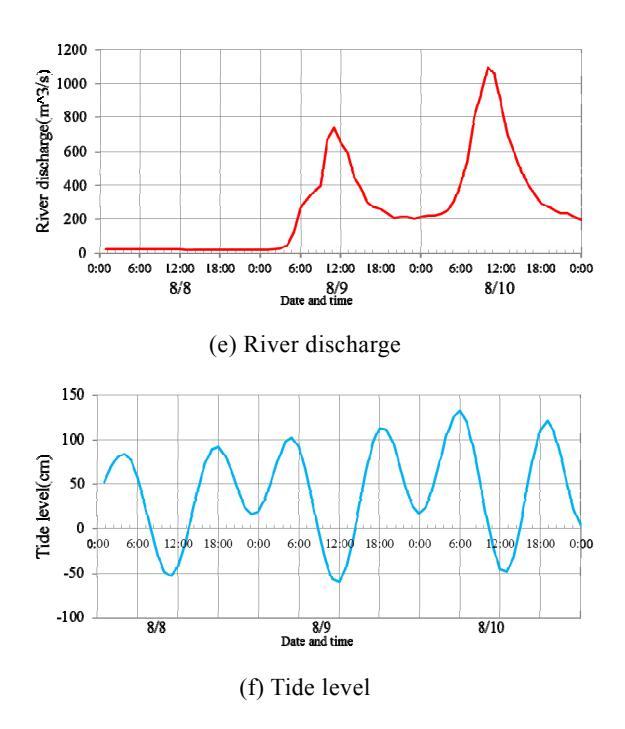
Fig. 12 Observed data on several reference points during 11th typhoon hit.

Fig. 12 (continued) Observed data on several reference points during 11th typhoon hit.

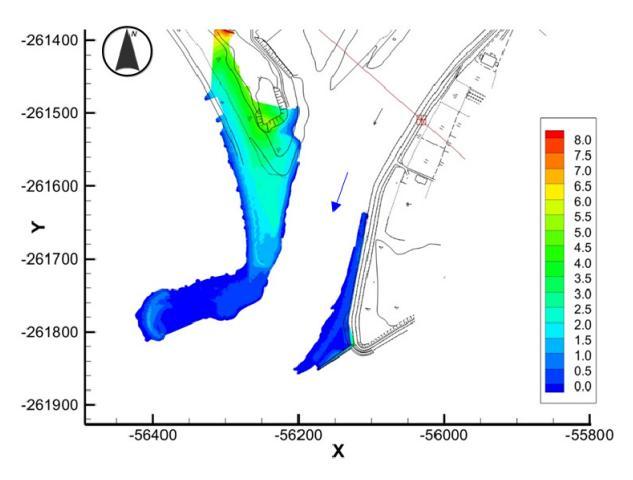
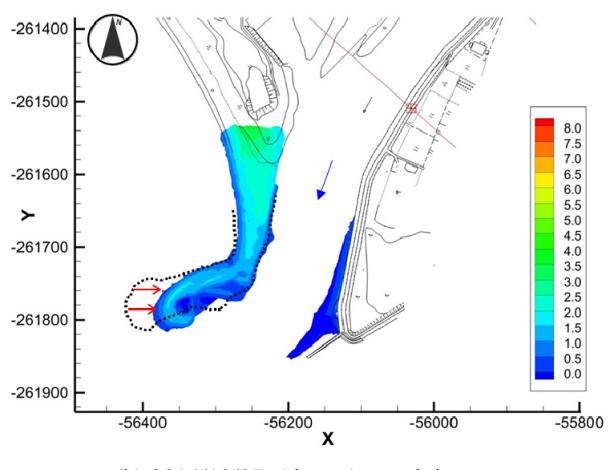
(a) 2014/08/20; after the inrush of typhoon

(b) 2014/10/07; About 1 month later

Fig. 13 Topographical changes in reformation process in Tonda River estuary; (a) after 11th typhoon hit, (b) 1 month later from inrush of 11th typhoon.

Fig. 13 (a), (b)には台風11号来襲直後と1箇月経 過した砂州地形を示している.先に示した台風11 号がもたらした洪水によってフラッシュされた砂州 地形が1箇月間かけて再生した地形が計測されてい る. 富田川河口は太平洋に面しており, 左岸側から 突き出た海崖の遮蔽の影響もあり,主には西側から の波浪が主となる.Fig. 14に示す観測塔で観測され た有義波高のヒストグラムから確認できるように, 大きな波浪が長時間続くような気象擾乱は台風11 号来襲後の1箇月間で発生していない.また,Fig.15 には同じく観測塔で観測された同期間の風配図を示 す.この1箇月間では北東・東北東・東の風が卓越 しており, 平均すると4.0msから5.0m/sの風が観測さ れている.この約1箇月間での地形変化は,砂州の 水際土砂を東へと輸送し,折れ曲がった砂州先端近 傍の水際土砂を集めて砂州高を上昇させている.富 田川河口の砂州地形において, 台風に伴う高波浪や 洪水流が河口地形へ与えるインパクトは大きいが, 約2mの潮位変化と水際土砂を輸送する弱い波浪場 の継続によってフラッシュされた土砂を徐々に輸送 する,洪水後の富田川河口砂州再形成プロセスが今 回の計測で実証的に示されている.

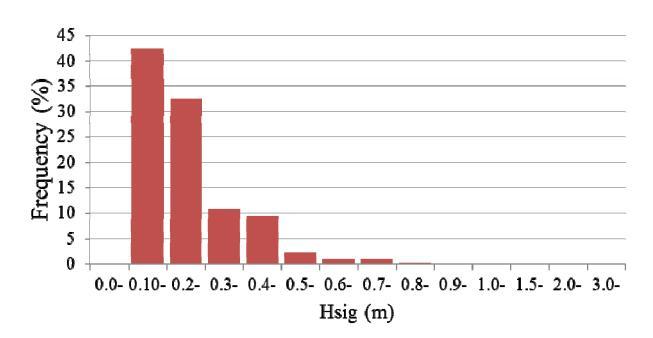
Fig. 14 Histogram of wave height observed at observation tower.

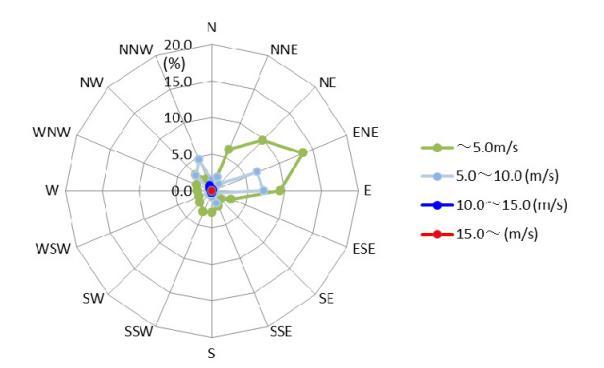
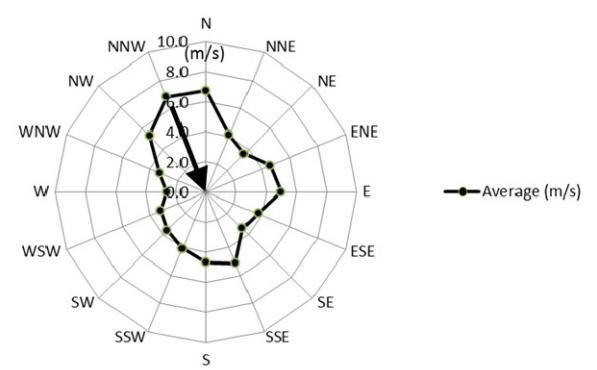
(a) Frequency of wind speed and wind directions

(b) Averaged wind speed on the directions

Fig. 15 Wind rose of wind observed at observation tower.

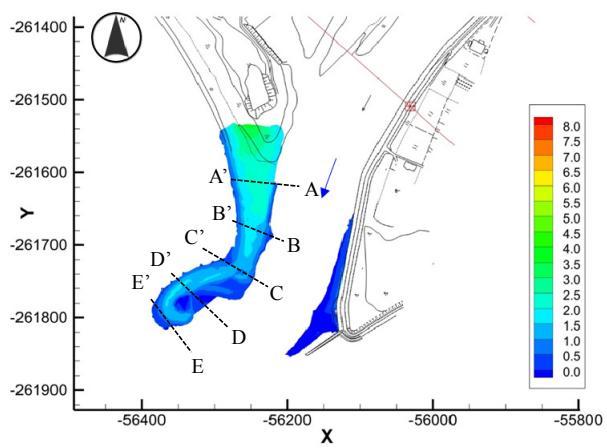
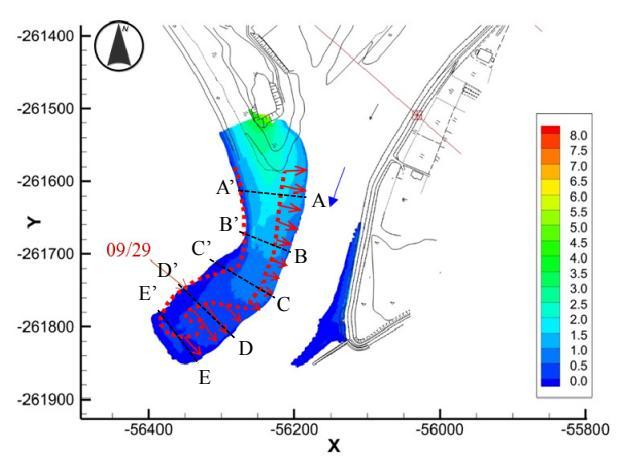
(a) 2014/09/29; before the inrush of typhoon

(b) 2014/10/07; after the inrush of typhoon

Fig. 16 Topographical changes of mouth-bar due to inrush of typhoon No.18.

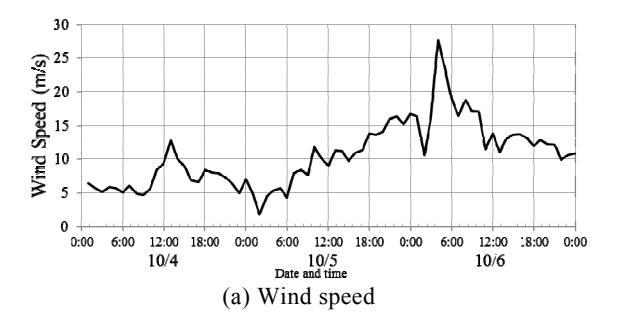
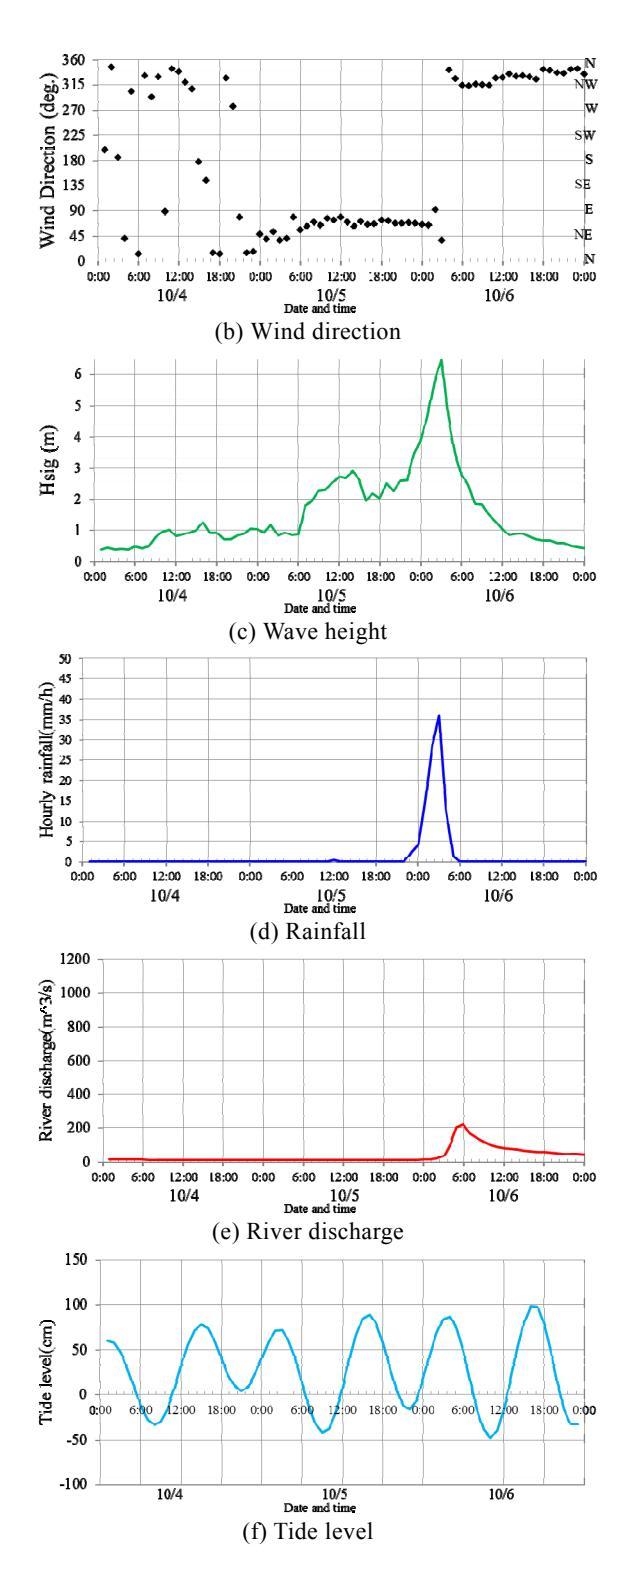
Fig. 17 Observed data on several reference points during 18th typhoon hit.

Fig. 17 (continued) Observed data on several reference points during 18th typhoon hit.

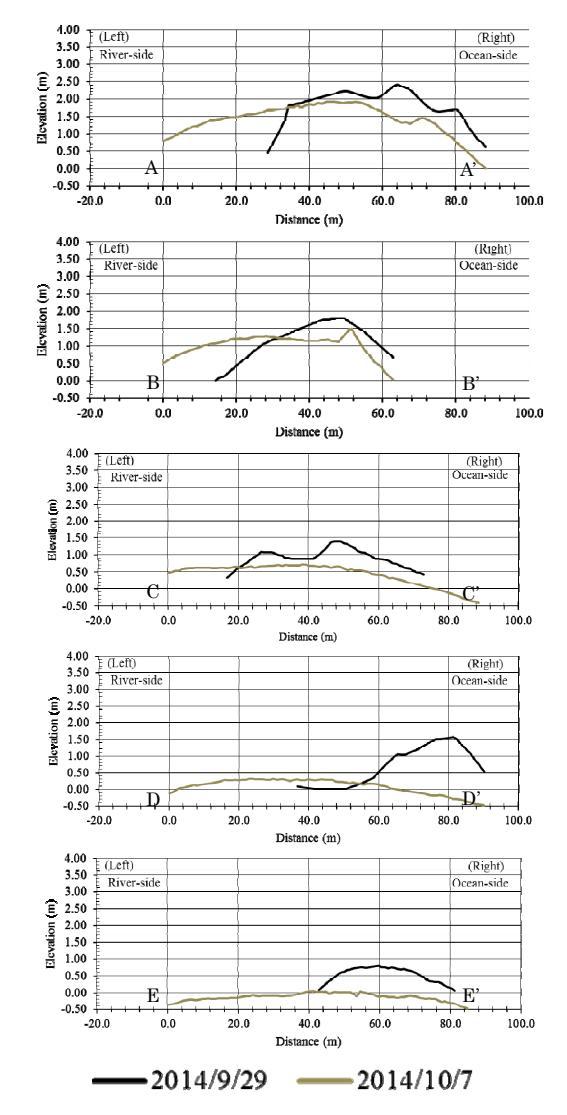
Fig. 18 Cross sections of mouth-bar of Tonda River.

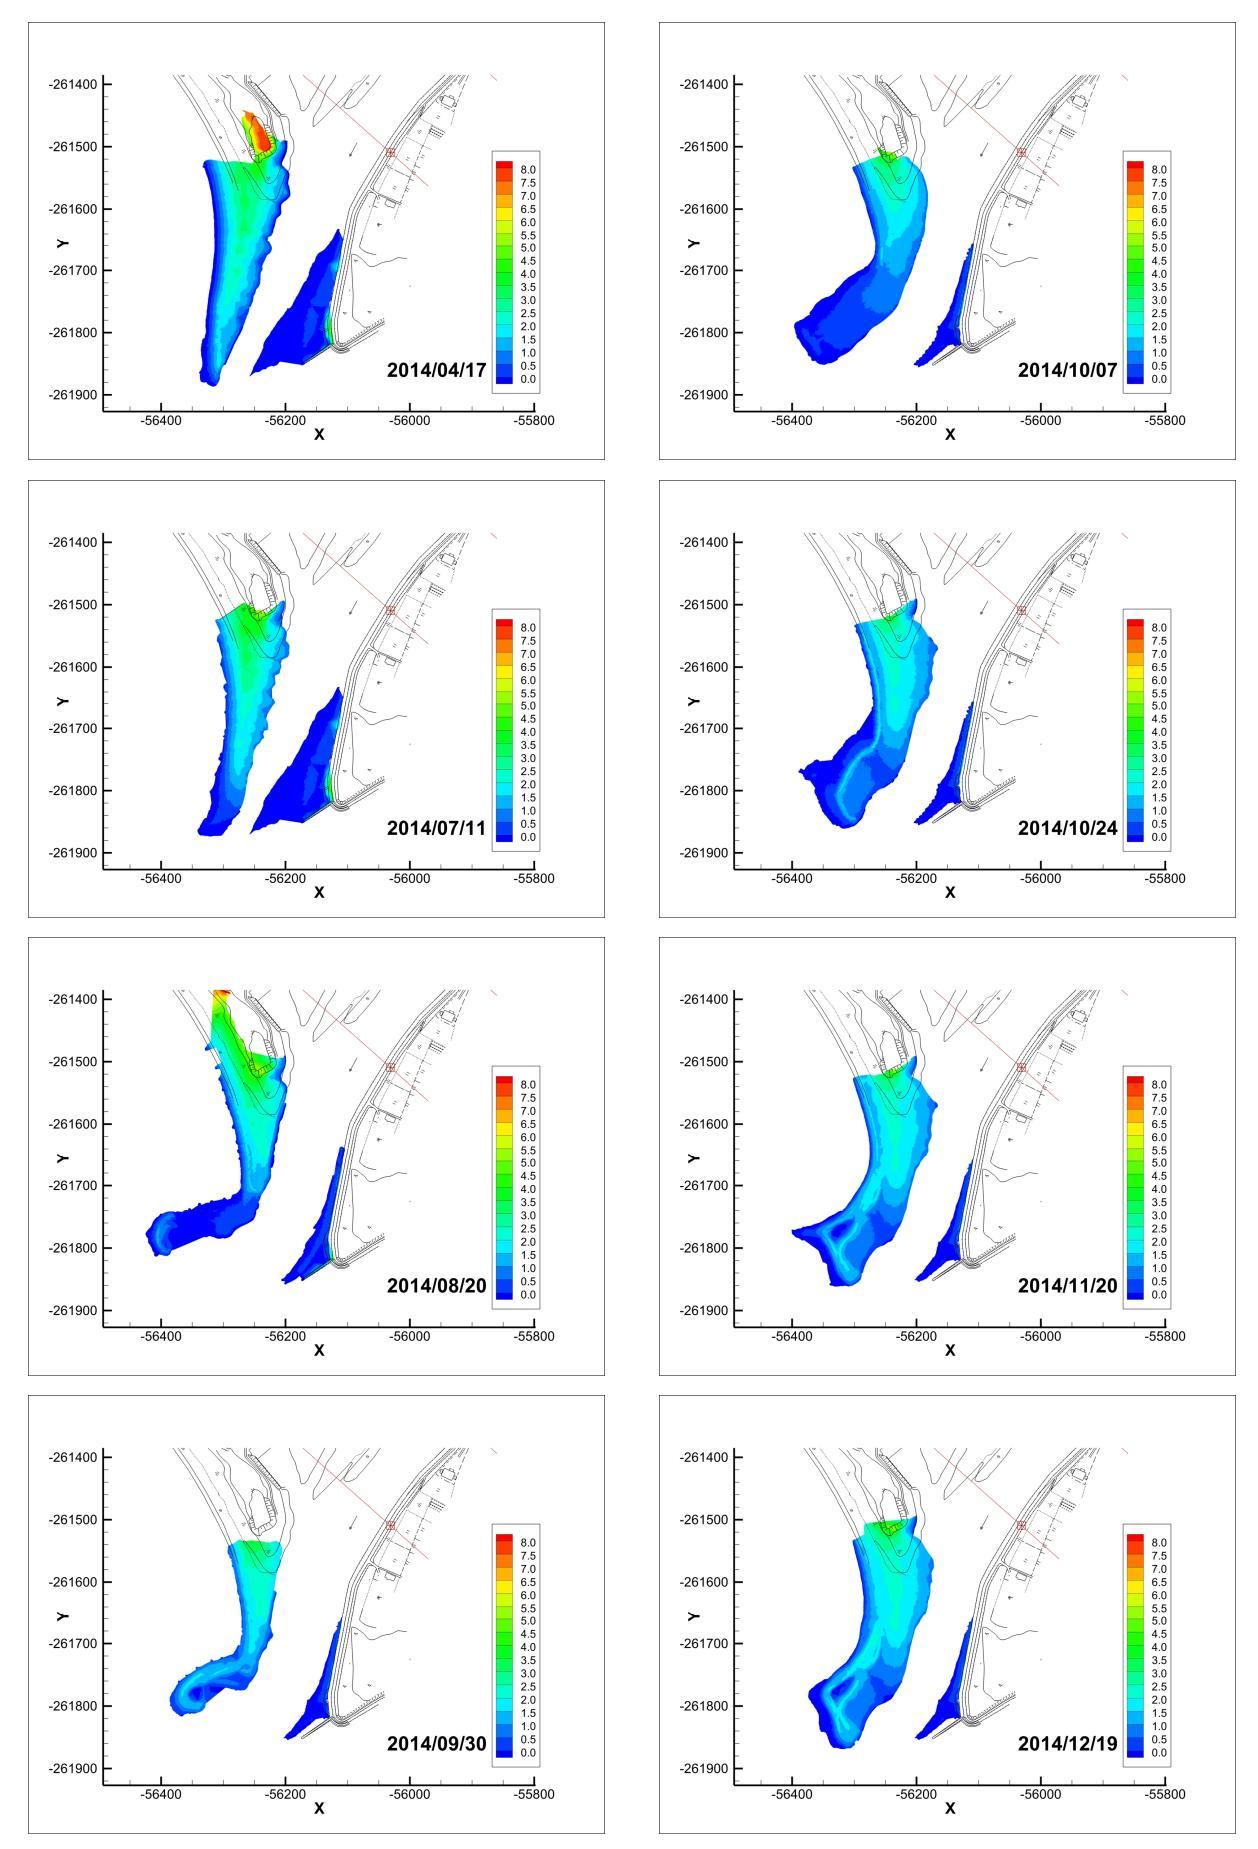
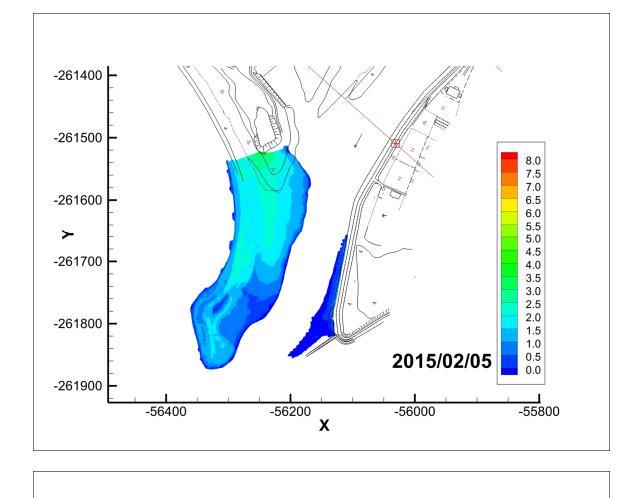
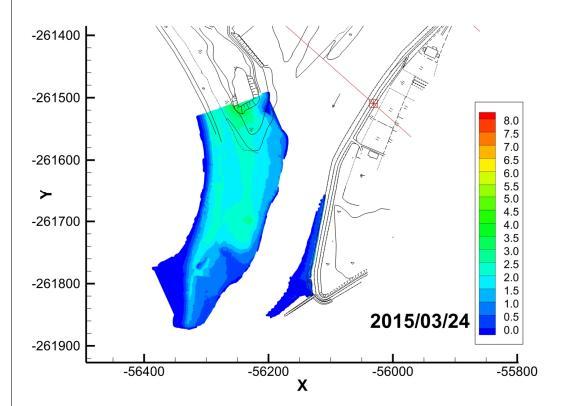
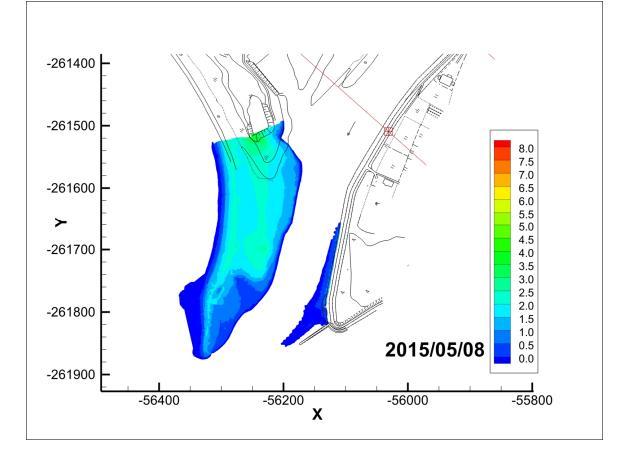
Fig. 19 Topographical changes of mouth-bar from Apr. 2014 to May 2015.

Fig. 19(continued) Topographical changes of mouth-bar from Apr. 2014 to May 2015.

Fig. 19には本研究の計測が本格的に開始してから 本原稿を投稿するまでの期間に計測した結果を記録 のために掲載している.2014年台風18号,19号来襲 後の10月7日以降は,砂州地形に変化を及ぼすような

大きな出水は発生しておらず,主に海域側からの波 浪と潮位の影響による土砂の押し込み現象が発生し ている、本研究では河口砂州の水際境界のみの座標 だけでなく,RTK-GPSにより砂州微地形の標高値ま で密に計測しているため,海域側からの土砂供給に よる砂州成長過程が詳細に計測結果から確認するこ とができる.10月7日の平坦な砂州地形から,波浪の 影響により水際に沿って小高い微地形が形成され, それが徐々に成長し砂州が沿岸線に沿って成長して いる.また,小高い地形が海側から不連続的に形成 され押し込まれ,11月20日の計測結果には砂州先端 近傍に窪地が形成されており大変興味深い地形とな っている.また,3月下旬に大きく砂州先端近傍の砂 州高が低下し,反対に砂州中央部の砂州高が上昇し ているが,3月24日の地形計測の前に砂州先端近傍に おいて,人為的な土砂撤去および砂州内移動が施さ れたためである.

の土砂量を12月頃に越え、1年間で約20%程度河口砂 州としての土砂量が増加している. 一旦海域へと輸 送された土砂が,波浪と潮位変化の影響により徐々 に元の場所へと輸送され,また,出水時に河川上流 から海域へと輸送された土砂量も合わさったため 2014年4月時点より砂州土砂量が増加した結果とな ったと推察される.河口砂州の面積はFig. 19の平面 分布図から容易に確認できるように,2014年4月から 1年を経て拡大傾向にあり,砂州高さについては平均 値で比較すると1年間経過で大きな変化はなく,広範 囲に土砂が広がった影響で全体として土砂量は増加 しているが,砂州高さとしては全体平均で約15cm程 度低下する結果を示している.平均砂州高さとして は少し低下しているが,河口を塞ぐ土砂量は増加し ているため,洪水時の障害となり得ることが予想さ れるため今後の動向も注視しなければならない.

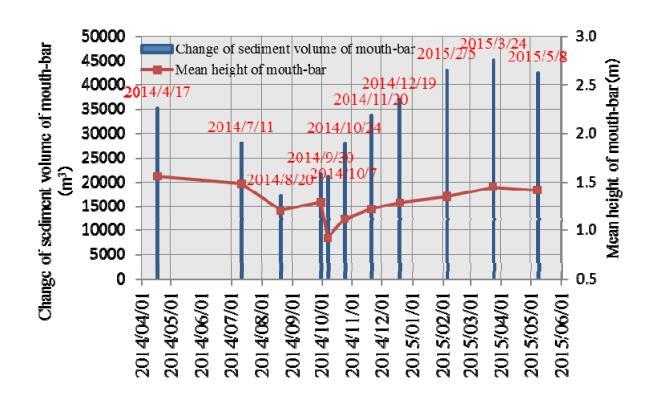
Fig. 20 Changes of the sediment volume of Tonda River-mouth bar.

Fig. 20には右岸側から延びる河口砂州の土砂量 (基準高さ0.0T.P.mより上の土砂量)及び平均砂州高 さの1年間の時間変化を示している.計測開始の4月 頃から夏季に向けて砂州土砂量が減少し,特に台風 による出水で大きく砂州の土砂量が減少,すなわち 砂州を形成していた土砂が海域へと輸送されている 平均砂州高さについても同様に台風の影響により低 下し,特に先述した台風18号の高波浪の影響で砂州 高さの低下が著しい.そして,台風が過ぎ去った10 月頃から徐々に砂州土砂量が増加し,2014年4月時点
