中越地震による斜面災害と二次災害防止のための緊急対応

○丸井英明，渡部直喜（新潟大学積雪地域災害研究センター）

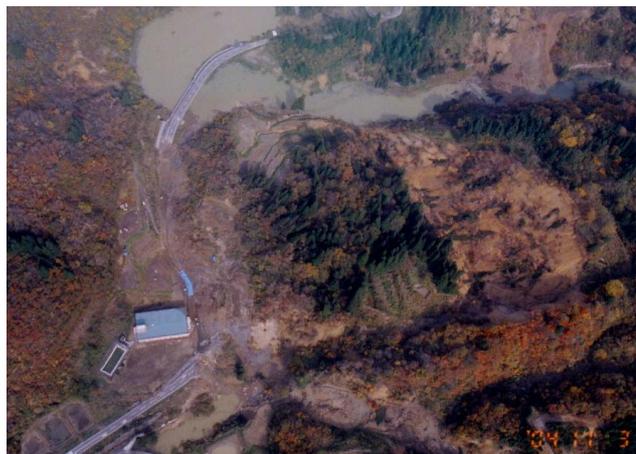
写真-1 東竹沢地区地すべりダム

地すべりダムにより，芋川流域では50箇所以上で河道閉塞が生じた．本流では5箇所，規模の点から重要なものは東竹沢地区と寺野地区である．両地区の地すべりは，斜面長が約350m，崩落土塊量が100万 m^3 を越えている．ともに河道閉塞区間の長さは，上流側水深の10倍程度あり，地すべりダムが水圧やパイピングにより決壊する可能性は低いと判断された．しかしながら，水位上昇による越流が生じた場合には決壊の危険性があり，ポンプ排水等により水位を低下させる緊急排水が実施された．さらに，融雪期の流量も考慮した十分な断面を有する仮排水路が施工された．地すべり土塊末端部でかなりの掘削が必要な東竹沢地区では，地すべり土塊の不安定化を回避するために，地すべり土塊頭部で荷重軽減を図る切土工が実施された．
