平成16年台風23号による室戸市およびすさみ町の高波災害調査報告

間瀬 肇

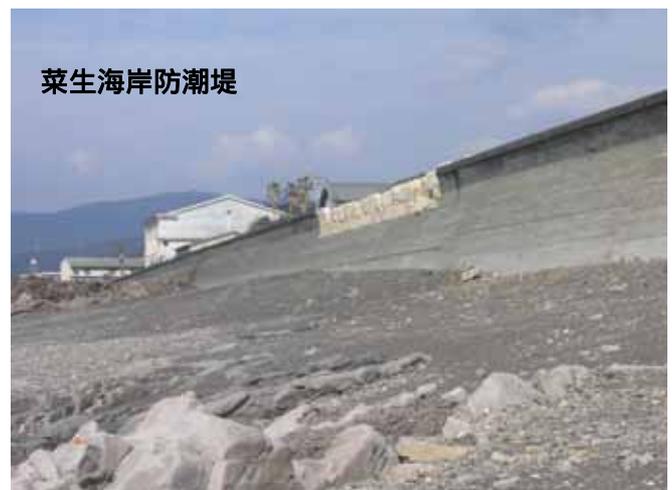
国内観測史上最大の波が打ち寄せ、沖で砕波しながら岩礁部と砂利海岸を遡上し、防潮堤に打ち上がり越波が生じた。被災時には1時間当たり225波が岸に向かって打ち寄せ、そのうち防潮堤には約56波打ち上がる。このうち、約9波(およそ10分に1波)が越波していた。その後、防潮堤天端上を4mを越すような打上げ波によって、パラペット部がなぎ倒され、多量の海水が侵入した。

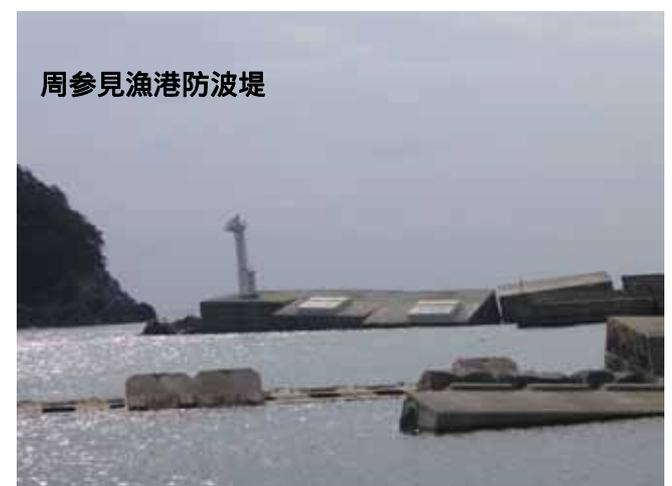
西防波堤先端部および根元部の前面で有義波高が6mを越える波浪によって、防波堤先端部では6m以上滑動し、また根元部では越波によって防波堤背後の地面が洗い流された。防波堤の滑動量については、有義波高が6mの波が来襲したときの推算値と概ね一致する。
