## 災害 2

### 2010年チリ・マウレ地震被害調査報告 Reconnaissance Report of the 2010 Maule, Chile, Earthquake

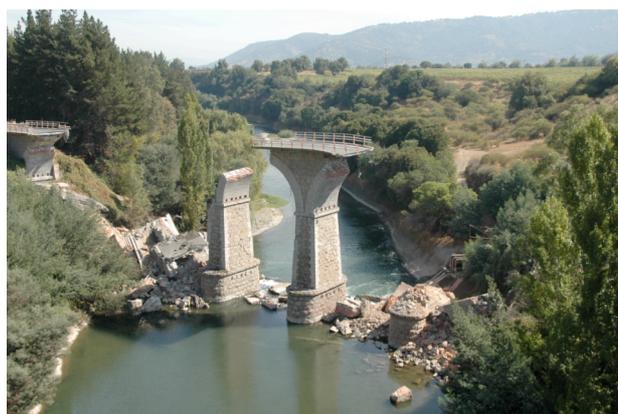
写真-1 落橋した Rio Claro Bridge.

震源から約340km離れたSantiagoでは環状高速道路橋の橋桁の崩落、アパート3棟の全半壊が見られた。また、SantiagoからConcepciónへ向かうパンアメリカンハイウェイ5号線に沿って、道路盛土の崩壊、道路橋(写真-1)、歩道橋の落橋、道路・鉄道盛土の崩壊、サイロの倒壊、水・ガソリンタンクの浮上等の被害が見受けられた。

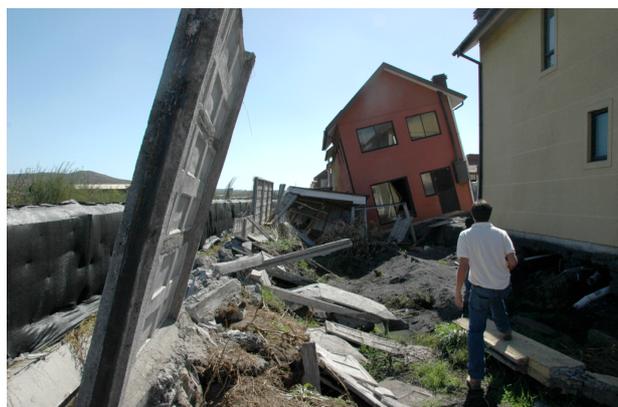
写真-2 地盤の側方流動により傾斜した住宅 (Brisa del Sol)

Concepciónでは、液状化に伴う地盤の側方流動により住宅が傾斜する(写真-2)などの被害が発生した。
