瓦による合わせガラスの耐衝撃破壊特性

本研究では、強風による飛散物に対する外装材の耐衝撃性能の試験・評価方法を策定する資料とするため、日本における代表的な飛散物である和瓦を加撃体として用いた試験を行い、ISO 16932に規定された評価方法に準じて合わせガラスの耐衝撃破壊特性を明らかにした。さらに、瓦の衝撃力を不貫通速度の大きさとして評価するとともに、ISO 16932に規定された加撃体に対して瓦の衝撃力と等価な衝突速度を求め、瓦の衝撃力を評価できるようにISO規格と整合性のとれた標準加撃体を提案した。

Resistant and Failure Characteristics of Laminated Glass Impacted by Roof Tile

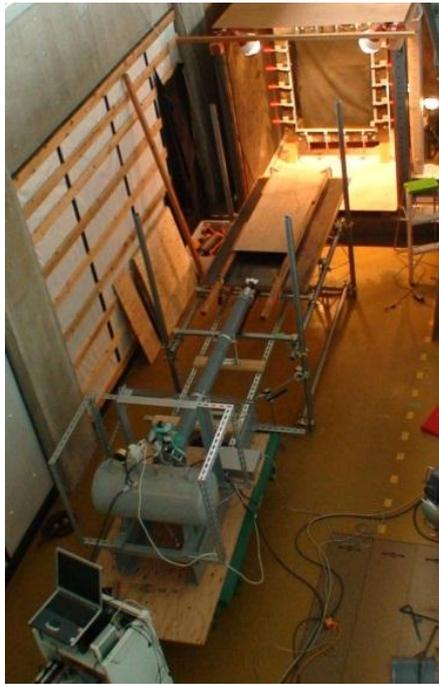
a. Over view

Photo 1 Air cannon to propel missile

本研究で用いた射出装置はISO規格に準じた衝撃試験用射出装置（丸山ら,2009）を改良して瓦を射出できるようにしたものである。瓦はエアータンクに接続された塩ビパイプの砲身の前方に設けられたガイドに装填され（Photo 1a）、砲身内に仕込まれたステンレスパイプのアームの先端で押し出される（Photo 1d）。助走路にはガイドが設けられ（Photo 1b,c）、試験体の指定された衝撃位置に向けて射出することができる。砲身の先端部にはスプリングによる押し戻しと、圧縮空気の逃げ穴を設けて指定速度以上の加速が行われないような機構を設け、瓦を押し出すアームが瓦とともに飛び出さないようにしてある。加撃速度は試験体の衝撃位置付近を高速カメラにより毎秒5000コマのスピードで撮影して算出した（Photo 2）。今回の実験では瓦の衝突速度は最高で31m/sまで出せることを確認した。

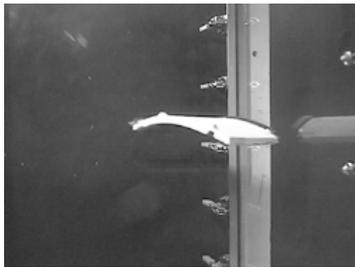
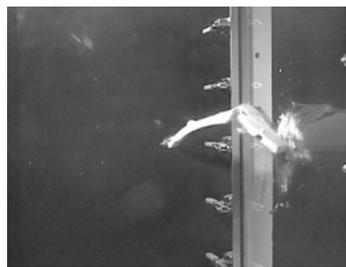
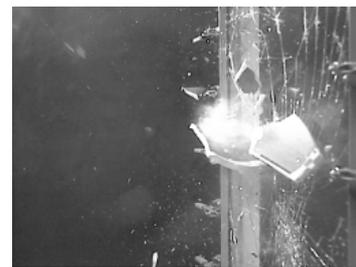
Photo 2 Instantaneous pictures of roof tile impact recorded by high-speed video camera

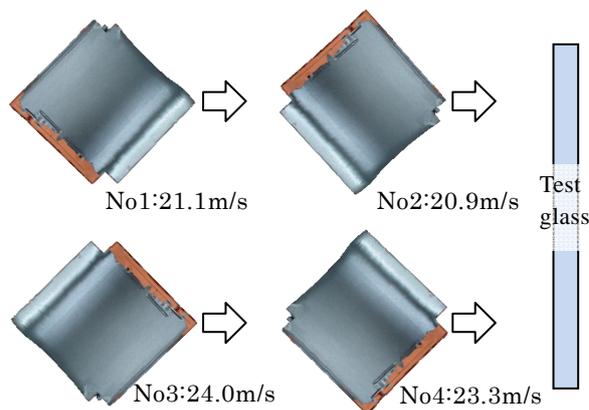
Photo 4 Variation of penetrating speed with direction of impact

屋根に一般的に用いられるJIS規格のJ型を加撃体として用いた。強風によって瓦が飛散する際、割れた破片が飛散する場合も考えられるが、割れずに衝突する場合が最も危険と考えられるので、ここでは、一枚を健全な形で衝突させて衝撃特性を求めた。また、瓦がどのような姿勢で衝突するかによっても衝撃力は変化すると考えられるので、衝突の姿勢と、衝突する位置を変化させて貫通速度を調べた。瓦の形状はPhoto 4に示すように対称形ではなく、加撃す

るときに試験体に衝突する瓦の部位（以後、加撃位置と呼ぶ）によって衝撃力も異なると考えられるので、加撃位置の違いによる貫通速度の変化を調べた。加撃位置はPhoto 4のように四通りに変化させ、ガラス厚さ5mm、中間膜の厚さ30mil（1milは0.025mm）の合わせガラス（以降合わせガラスの種類はガラス厚+中間膜の厚：5mm+30milのように表記）を試験体として中央に加撃した。貫通速度が最も低くなる加撃位置は、図中欠き込みの有るNo2であったので、以下の試験ではこの加撃位置で衝突させることにした。なお、角以外の辺での衝突や面での衝突による貫通速度は、上記の角部による衝突速度よりも大きくなり、衝撃力は小さくなった。

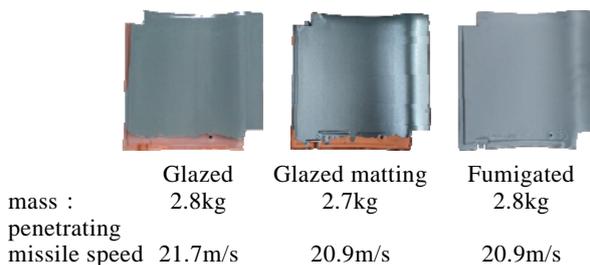
Photo 5 Roof tiles (JIS,J-type)

瓦の種類による貫通速度の変化を、5mm+30milの合わせガラスを試験体として調べた。瓦は試験体の中央に衝突させ、Photo 5に示した釉薬瓦2種類（艶あり、艶なし）と、いぶし瓦1種類を用いたが、貫通速度はそれぞれ、21.7、20.9、20.9m/sとなり、違いはほとんど見られなかった。

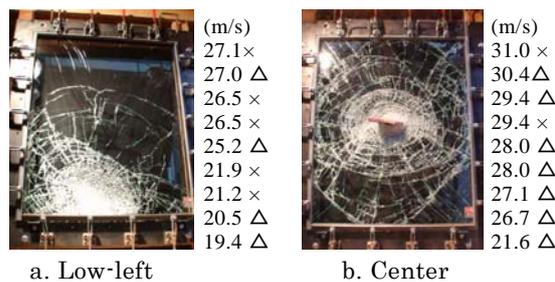
Photo 6 Variation of penetrating speed with impacting location

Photo 6に示すように、瓦が試験体に衝突する位置による貫通速度の違いを5mm+60milの合わせガラスを用い、釉薬瓦（艶なし）を加撃して調べた。図中に数字で示すように瓦を衝突させる速度を少しずつ変化させて、ISO規格の判定に不合格となる衝突速度（図中×で表示）を求めた。その結果、衝突位置が中央の場合貫通速度は29.4m/s、左下の場合21.2m/sとなり、左下の方が中央よりも貫通速度は低くなり、瓦に対する耐衝撃性能は弱くなることが判った。
