近年の流木災害と寺内ダムが果たした役割

京都大学防災研究所水資源環境研究センター 角 哲也

ダムの洪水調節効果と異常洪水時防災操作の課題

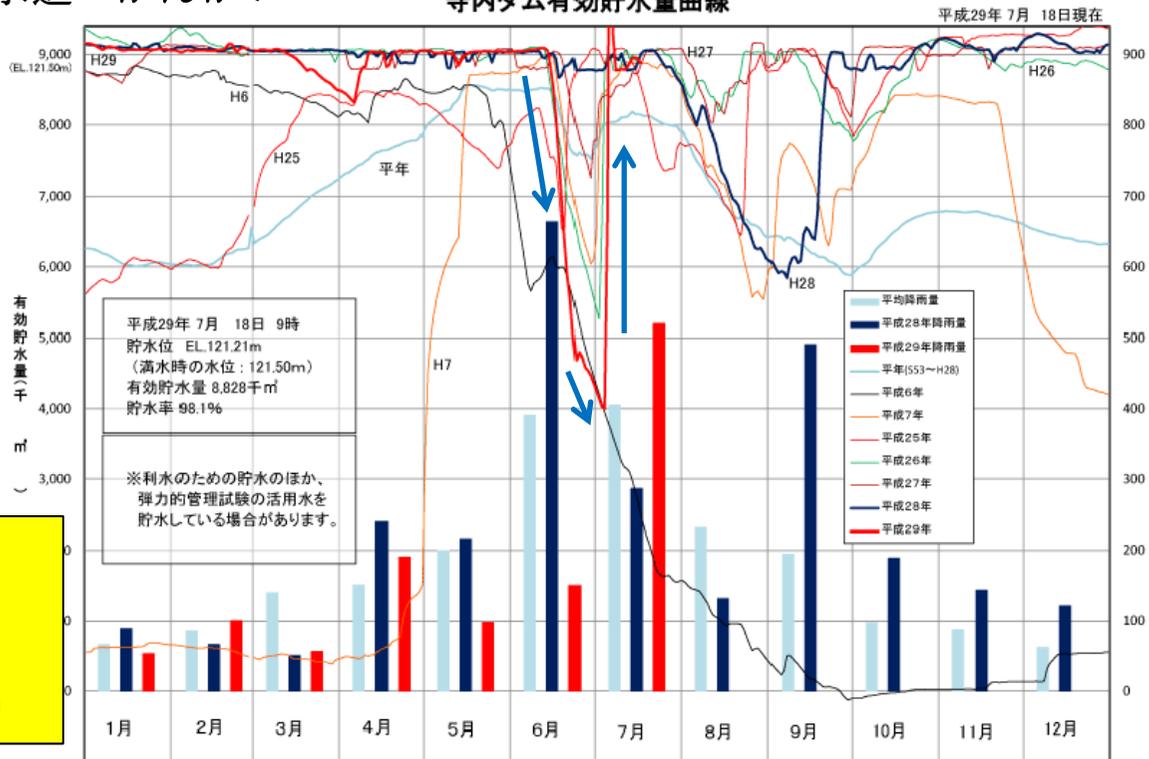
寺内ダム有効貯水量曲線

ポイント：平成6年なみの渇水で、迎洪水位が低かった（利水容量の約50%）ために洪水を大きく貯留、貯留量（11.70百万m³/51km²=229mm）

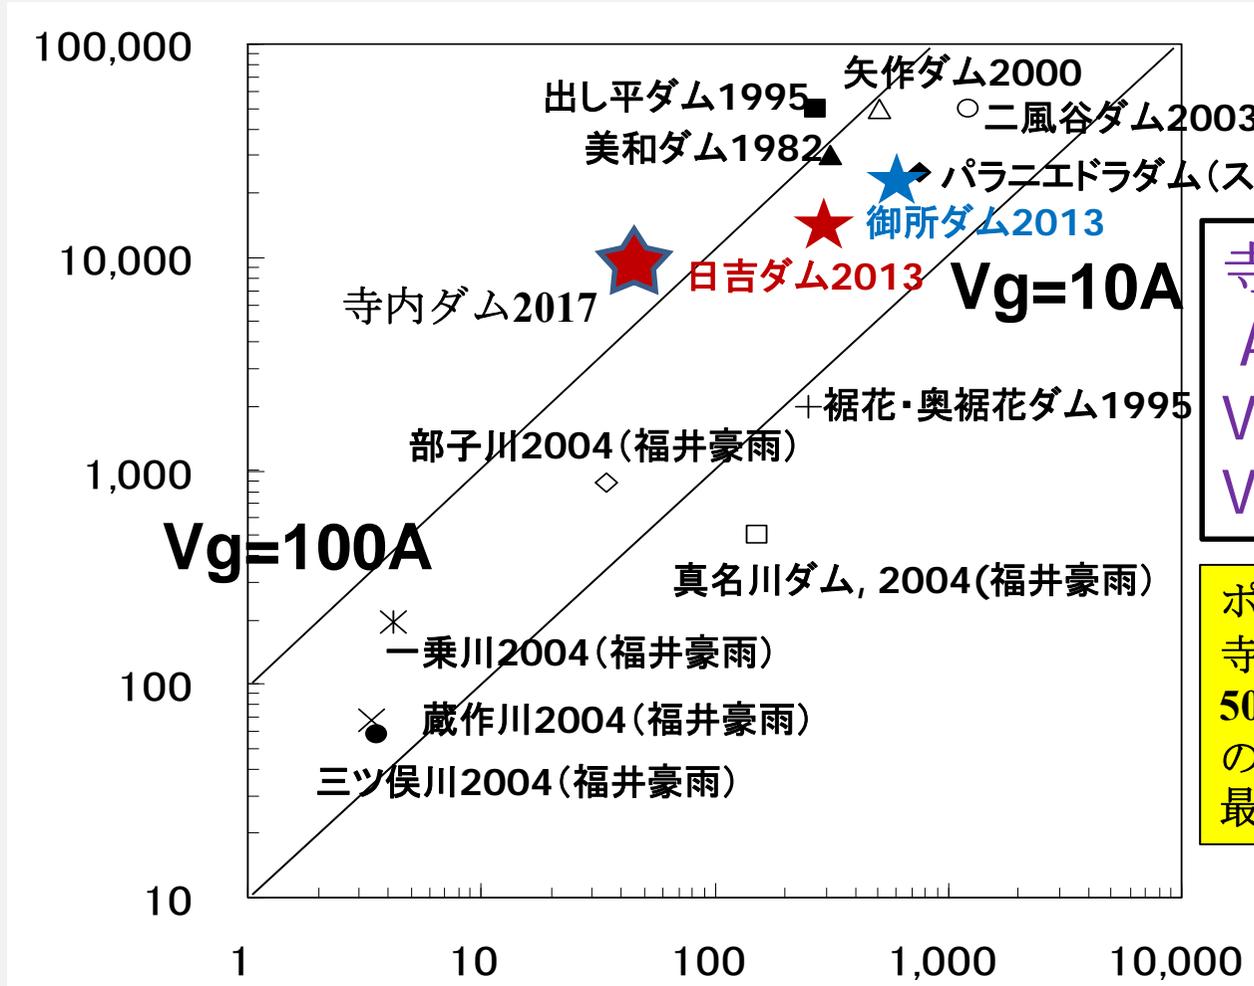
流域面積と流木量の関係

寺内ダム
 $A=51km^2$
 $V_g=10,000m^3$
 $V_g=200A$

ポイント：
 寺内ダムは、わずか
 $50km^2$ あまりで
 $10,000m^3$
 の流木量であり、既往
 最大クラス

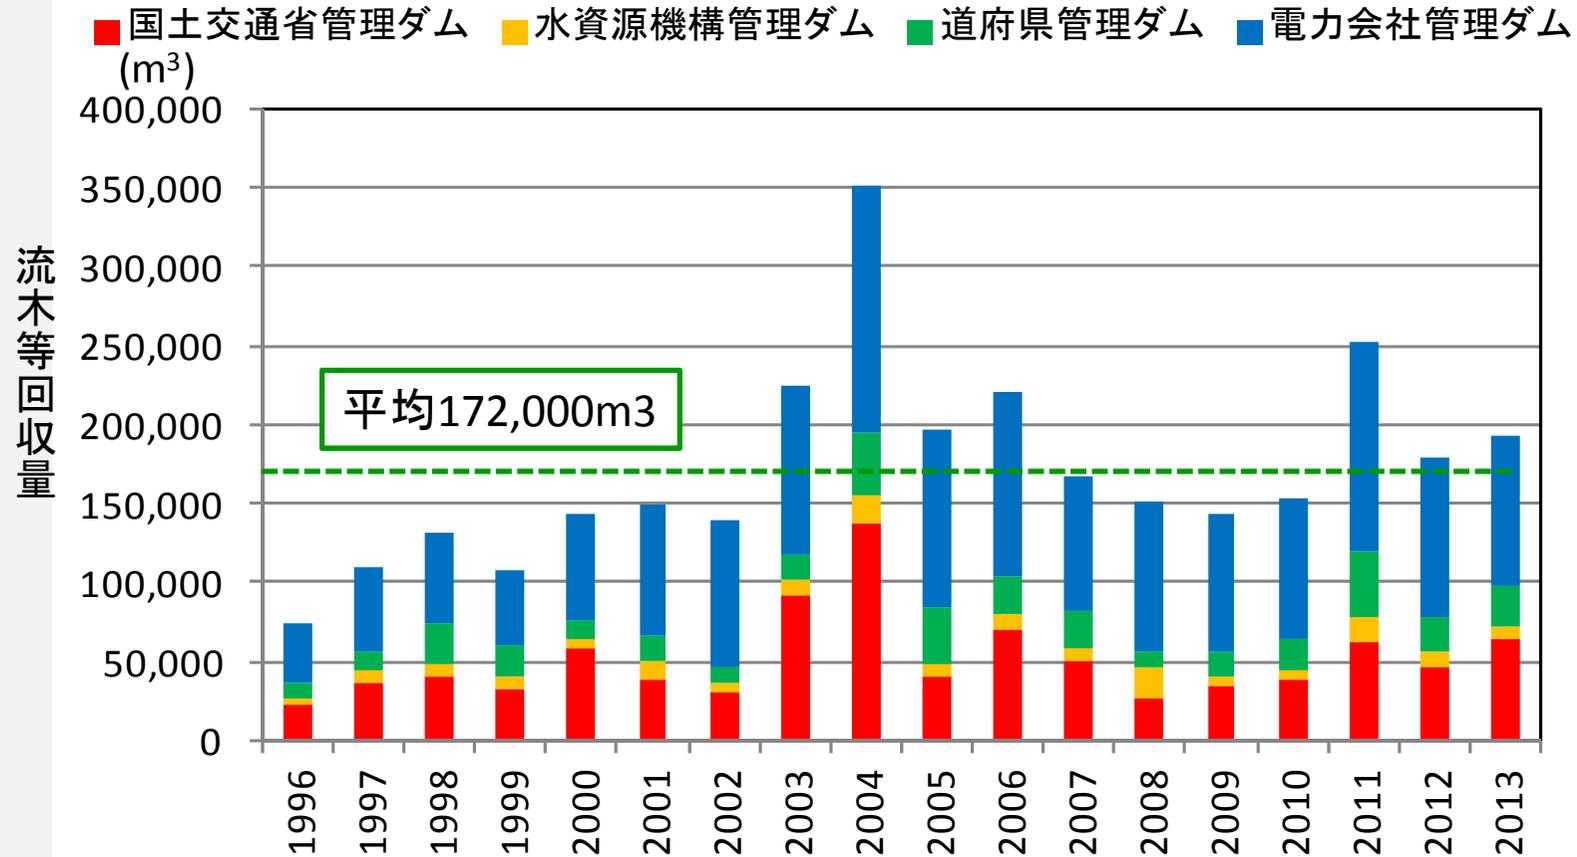
近年の年間流木流入量

<ダム数>	1996	1997	1998	1999	2000	2001	2002	2003	2004	2005	2006	2007	2008	2009	2010	2011	2012	2013
合計	387	403	448	470	614	712	734	899	912	941	942	969	986	995	985	997	1022	986

※流木等回収量は流木以外の塵芥を含んだ流木等の回収量のこと

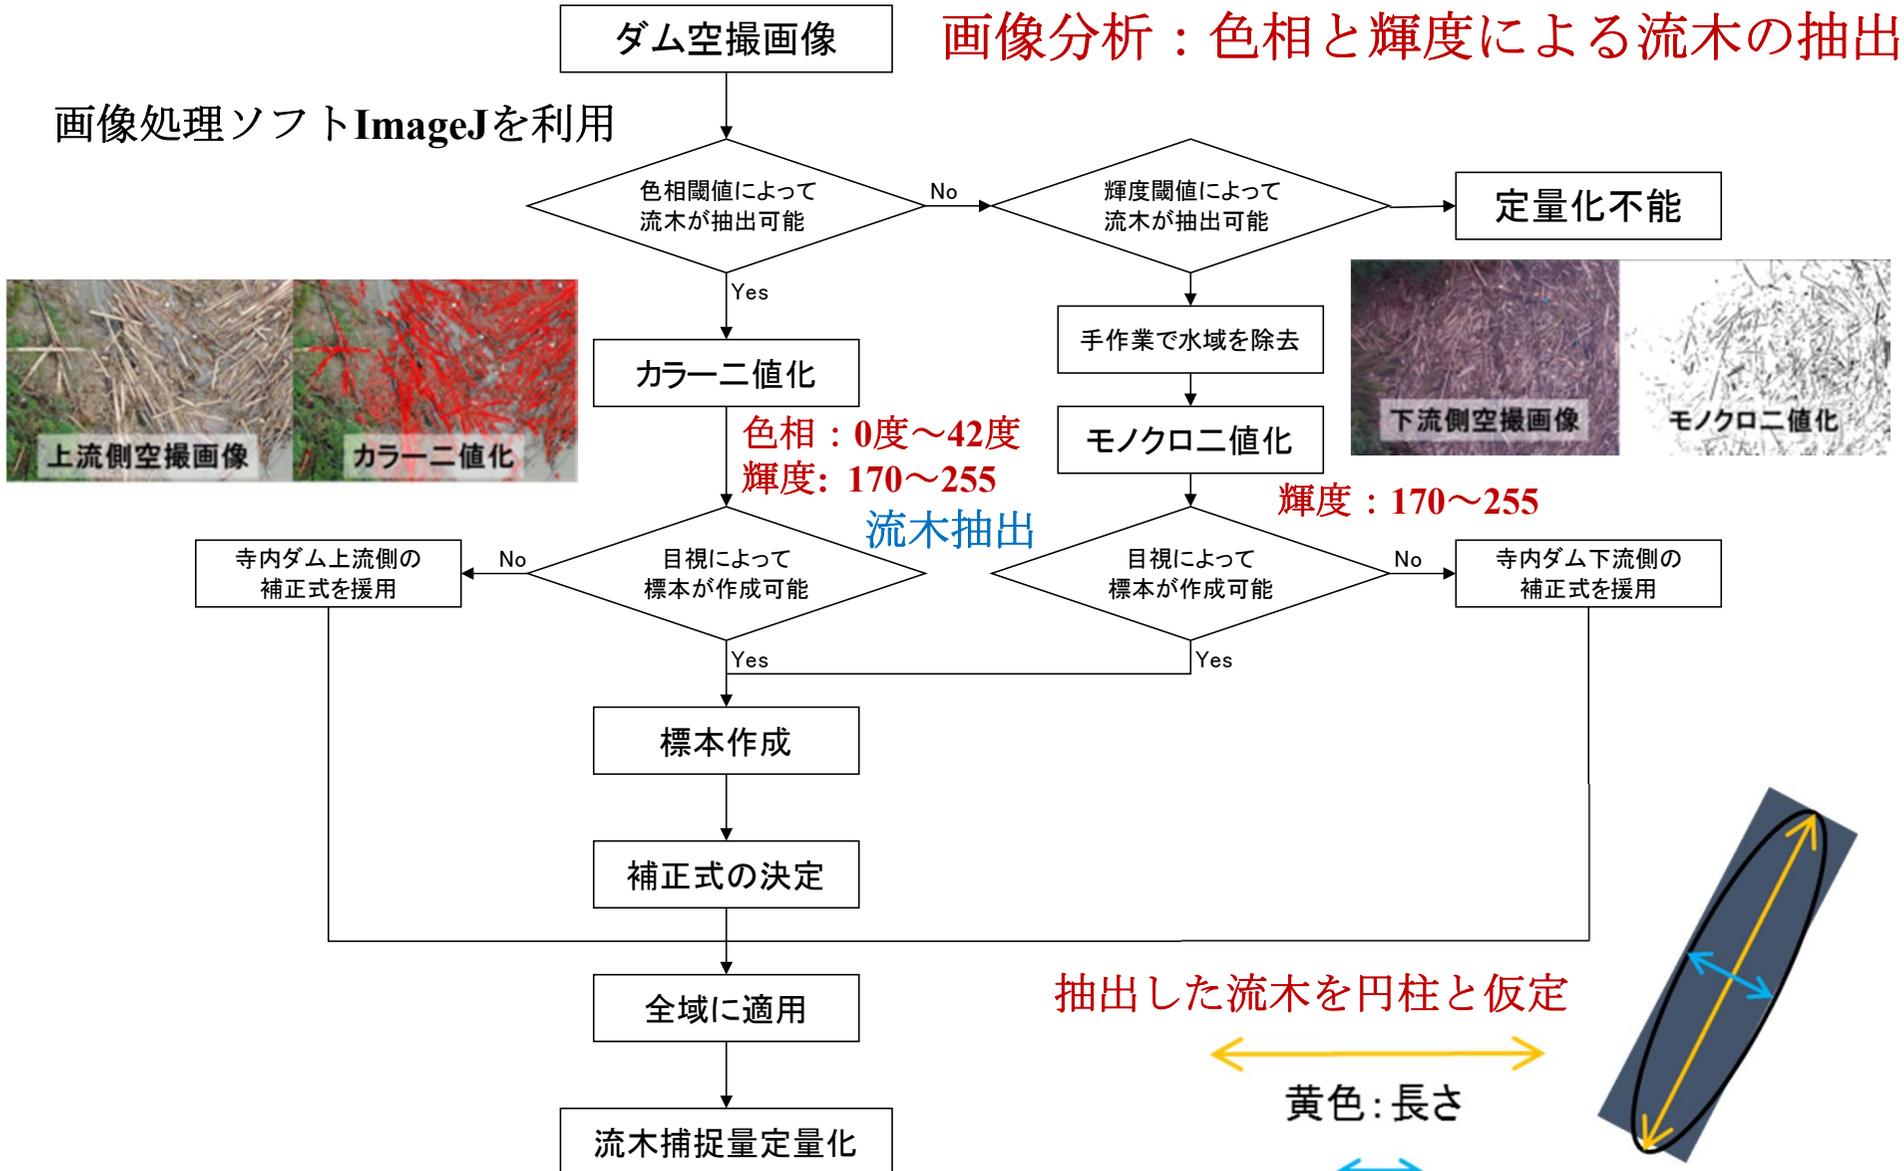
流木量推定手法フローチャート

画像分析：色相と輝度による流木の抽出

画像処理ソフトImageJを利用

色相：0度～42度
輝度：170～255
流木抽出

抽出した流木を円柱と仮定

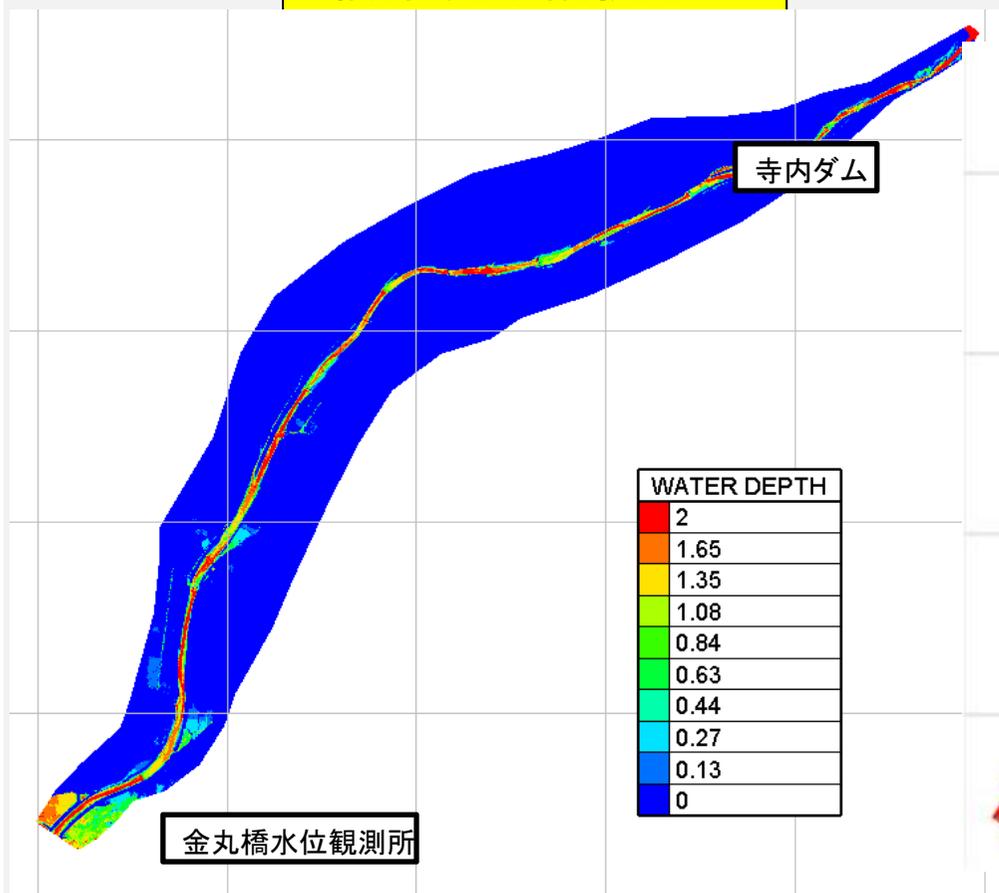
①ダム洪水調節あり
(橋梁流木捕捉なし)

越流はなく被害は少ない

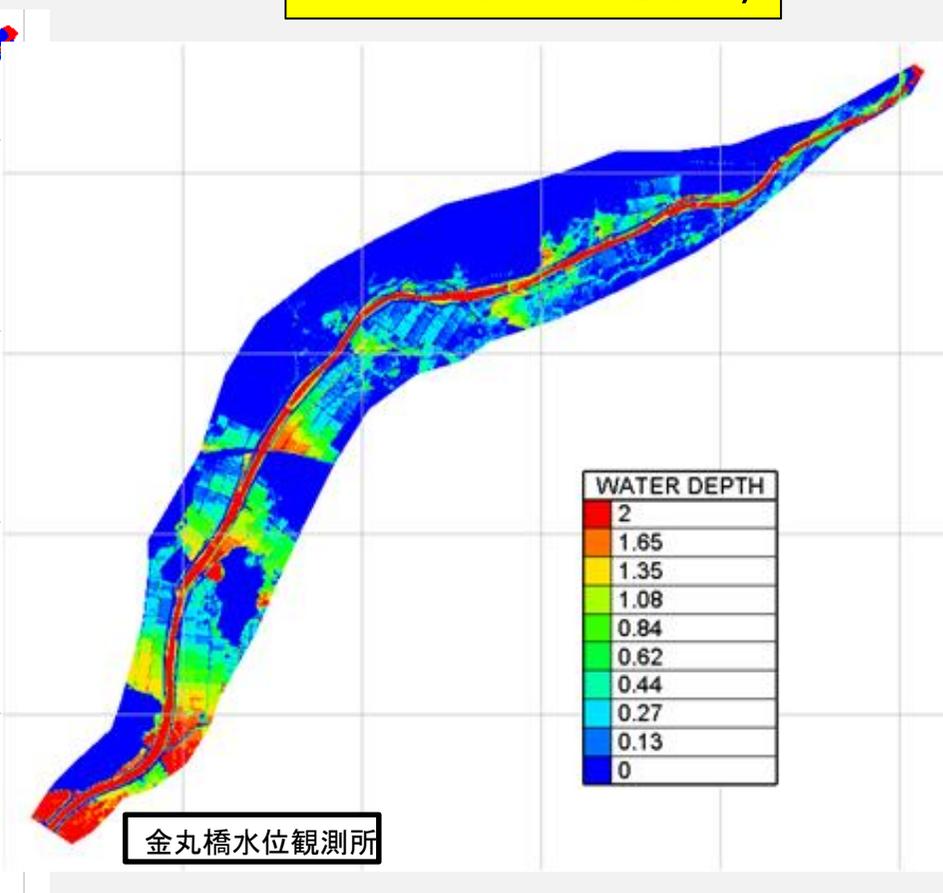
②ダム無し
(橋梁流木捕捉なし)

越流が起こり広範囲に被害

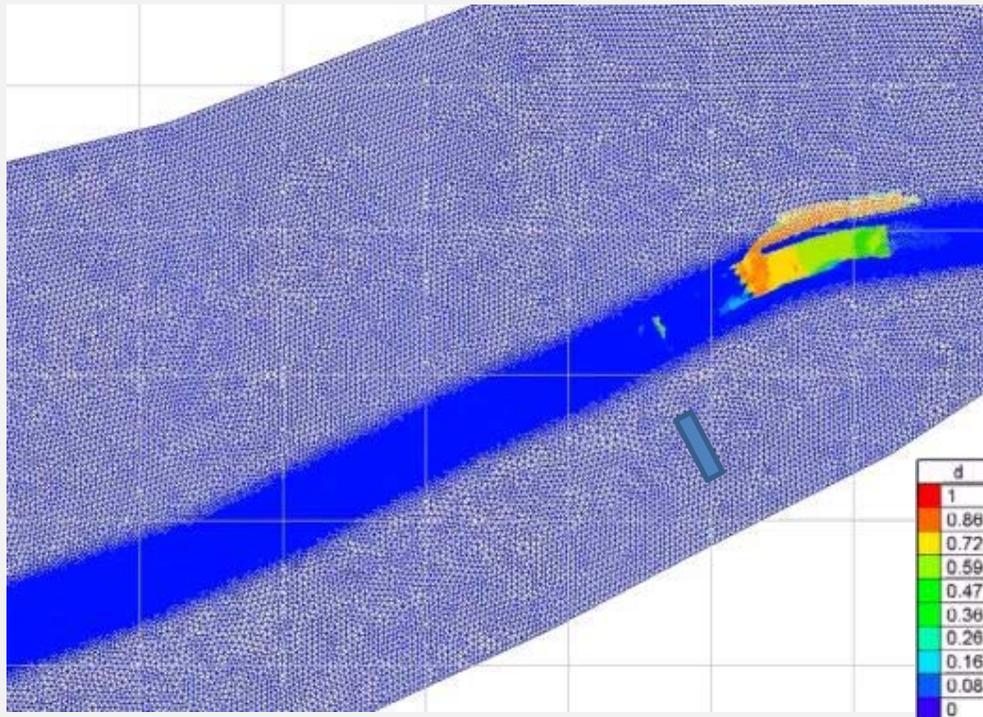
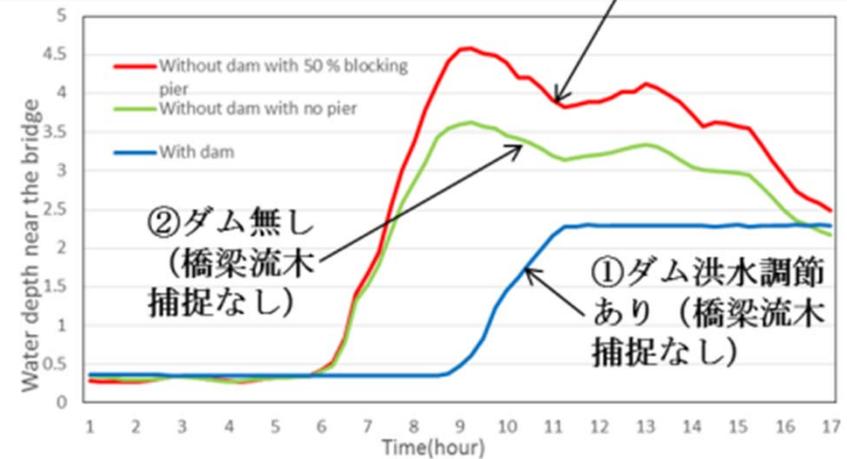
③ダム無し(橋梁流木捕捉あり)

ダム無しにおける流木捕捉有無による橋脚付近の氾濫水深差分により評価

流木捕捉有無による橋脚付近の氾濫水深差分

橋脚右岸側において越流が発生し被害を拡大させた

洪水制御と流木捕捉の両方を考慮したダム運用の効果が極めて大きかった

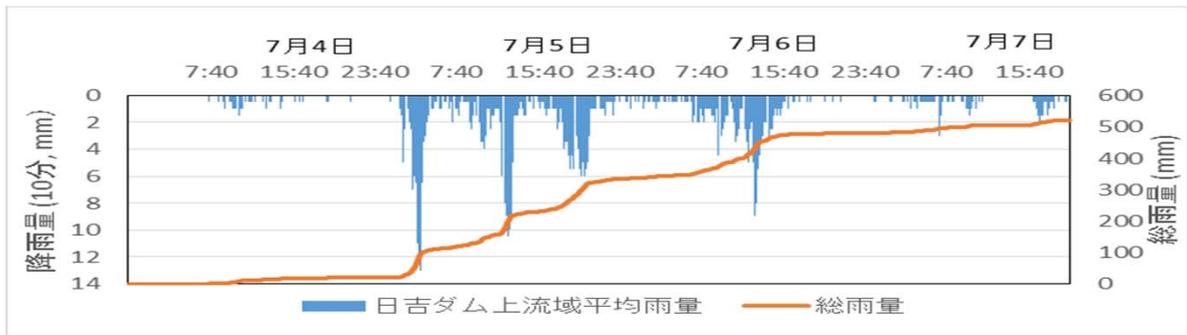
日吉ダムの効果 (支川合流との関係)

- ①洪水波形を遅らせる
- ②下流で合流する流域(残留域)の洪水波形との重なりを回避(順番に下流に送れば氾濫しない)

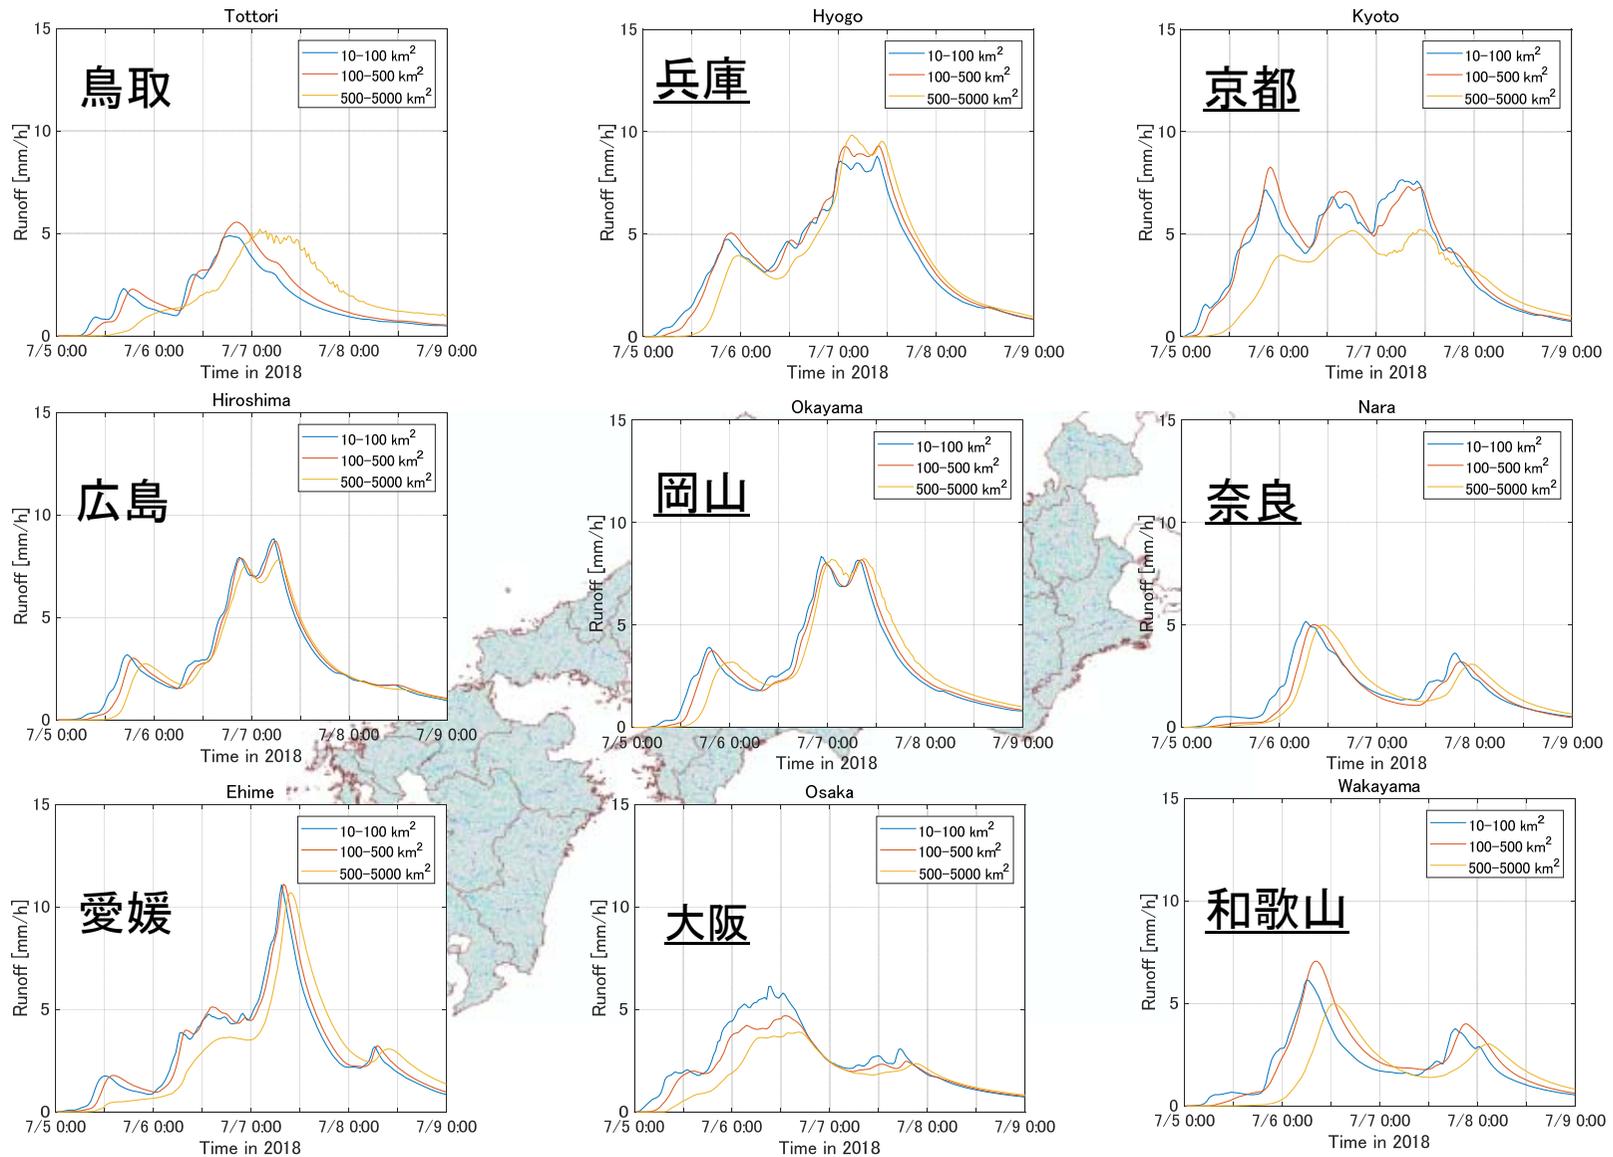
流域面積毎の平均比流量 (= 流量 / 流域面積) (佐山敬洋)

愛媛, 次に兵庫, さらに京都, 広島, 岡山の順で比流量が大きい

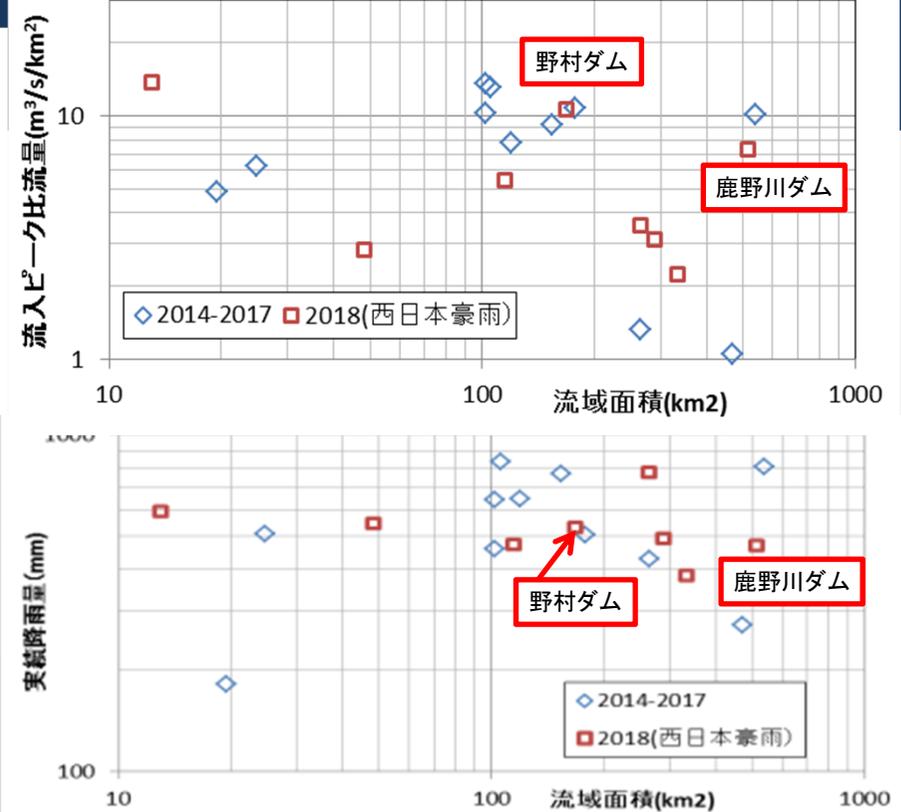
異常洪水時防災操作を実施したダム状況(2014-2018)

野村ダム, 鹿野川ダムは事前放流を行っても、
そもそも容量が足りない(あと100mmは欲しい)

- 西日本豪雨では大きな流域面積でも異常洪水時防災操作を実施
- 流入ピーク比流量は3~10まで幅広い
- 実績総雨量は400~800mm
- 相当雨量に対して4~8倍以上
(既往研究(倉橋ら2018)では4倍以上で容量不足)
- 8倍超はそもそも相当雨量が小さすぎる

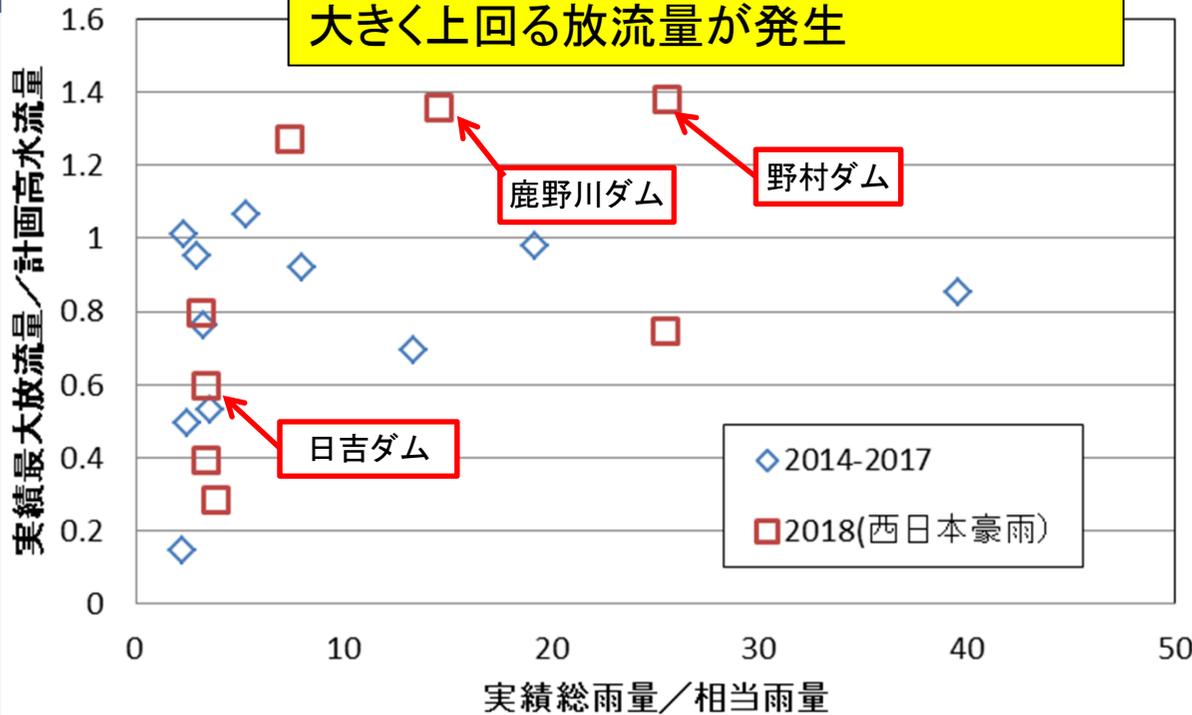
異常洪水防災操作の誤解(2)

相当雨量が不足すると計画高水流量を大きく上回る放流量が発生

異常洪水時防災操作で安全な放流の6倍の放流を行った(野村ダム)? 野村ダムの現行操作

- 野村ダムの当初の計画最大放流量は1,000m³/s
- 下流河道の疎通能力で決定
- 実際の放流量は大きく抑制(300m³/s一定)
- 大洲地点を考慮(ダム直下ではない)した放流
- 実際の実績最大放流量は1,797m³/s
- 計画最大放流量の約1.8倍(=1,797/1,000)
- 計画高水流量の約1.4倍(=1,797/1,300)

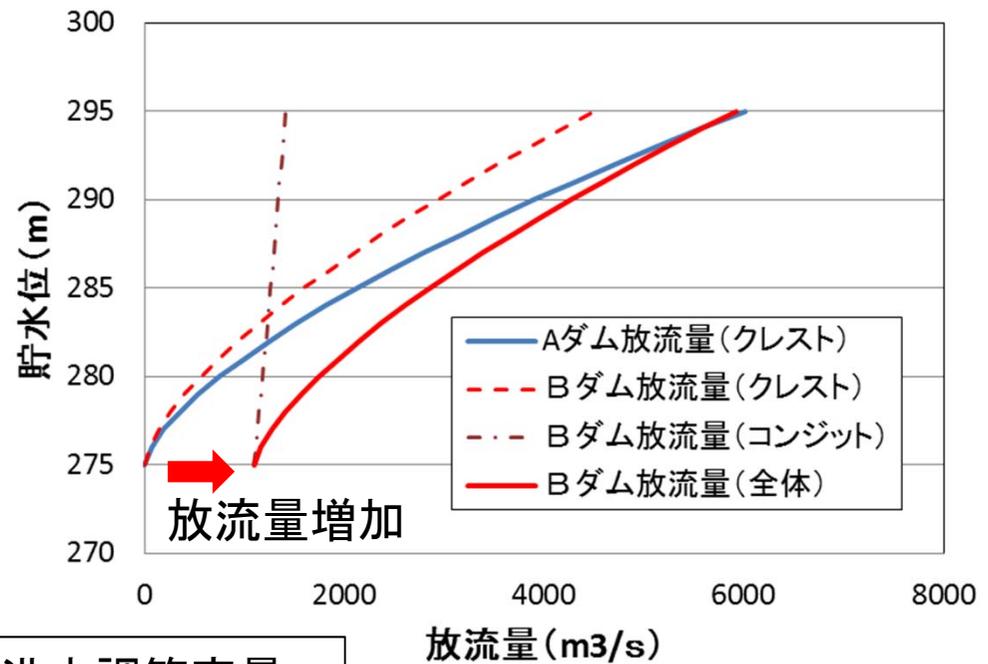
ダム洪水吐きの構成と放流能力

Aダム(クレストゲート4門)

$$\text{クレスト放流量(1門)} = 2.1 * B * (\text{貯水位} - 275)^{1.5}$$

$$= 0.9 * B * D * \sqrt{(2 * 9.8 * (\text{貯水位} - 245))}$$

Bダム(クレストゲート3門+ コンジットゲート2条)

洪水調節容量
を温存できる

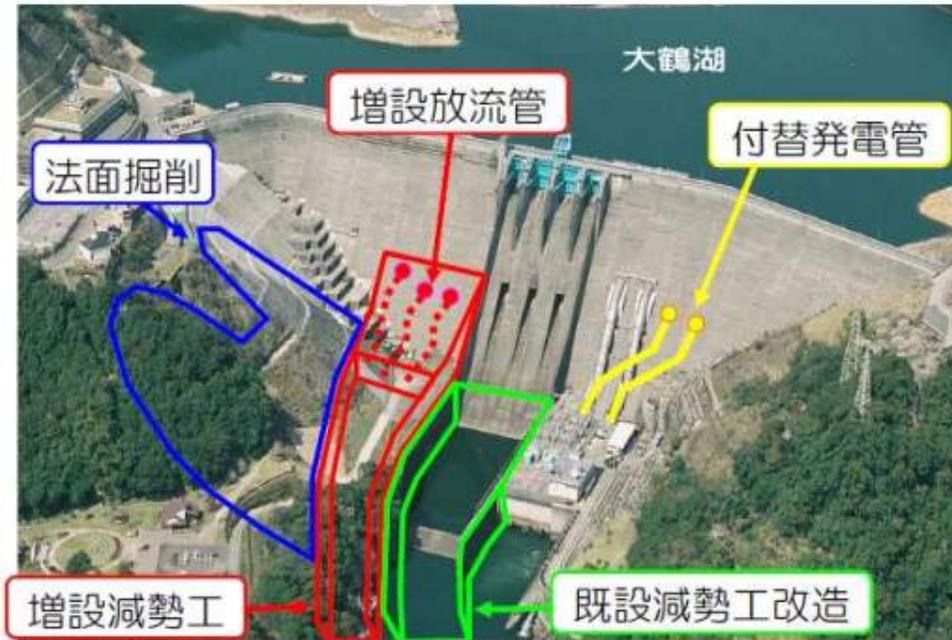
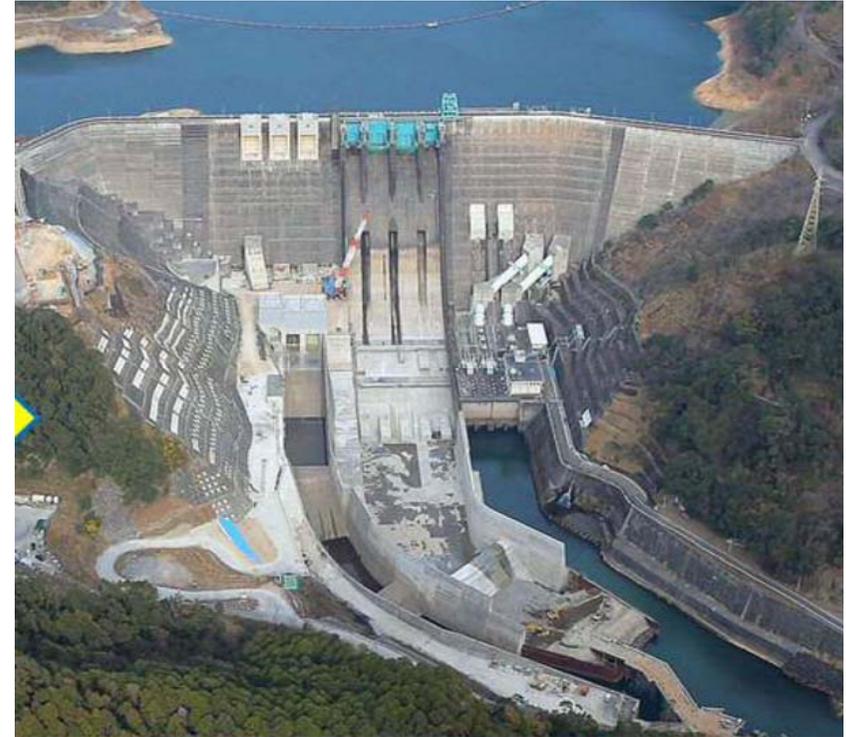
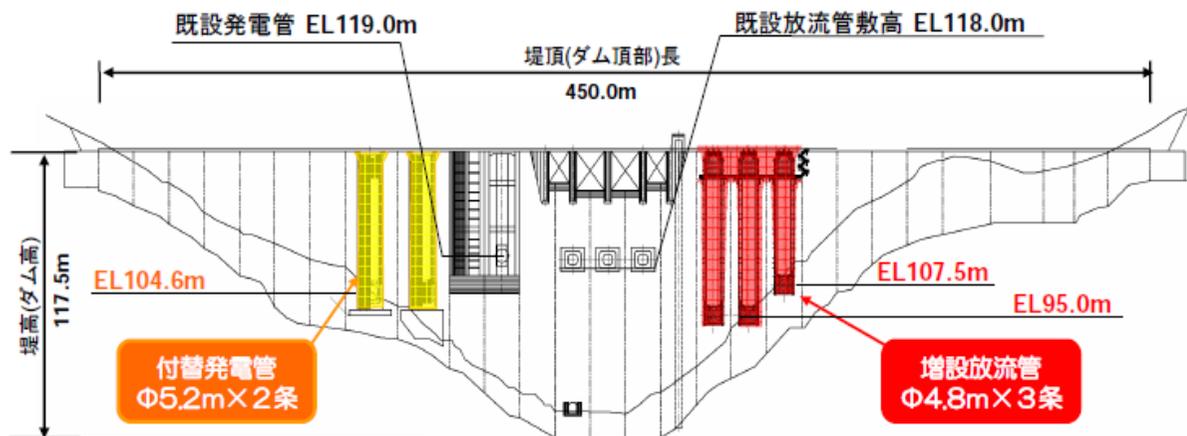
川内川鶴田ダムの再開発

発電容量を洪水調節容量に、ダムの空きブロックに放流管3条を増設(ダム堤体の穴あけ工事)、同時に、ダム堤体の下流面の補修

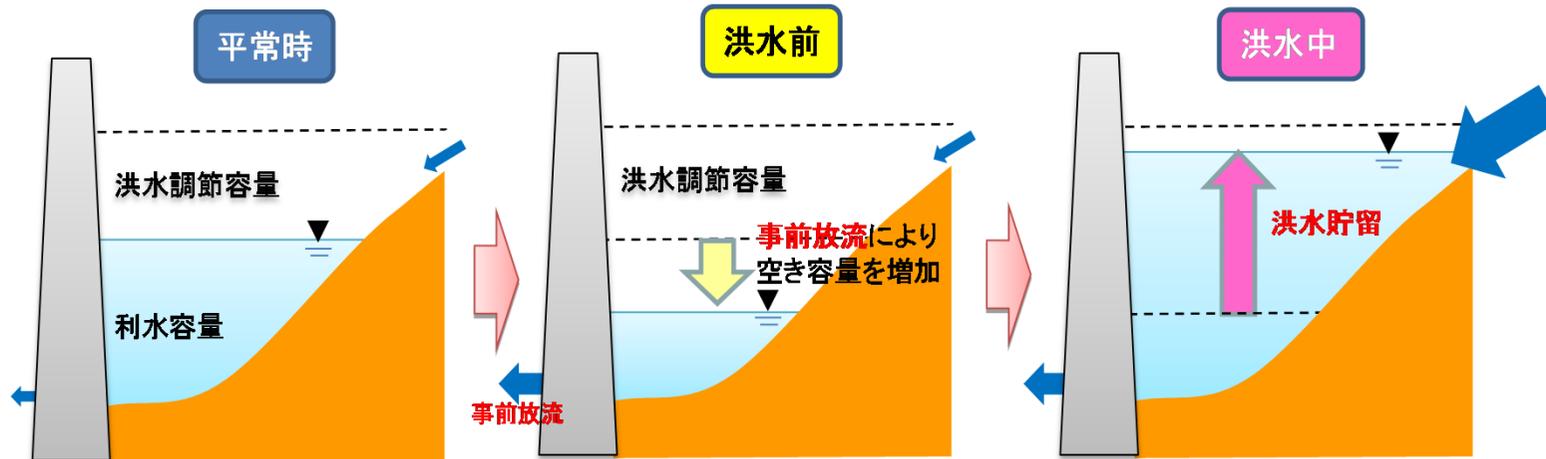
ソフト対策(事前放流操作)

予測雨量情報等に基づいて洪水の発生を予測した場合に、事前に貯水位を低下させ、利水容量を治水容量として一時的に活用する操作

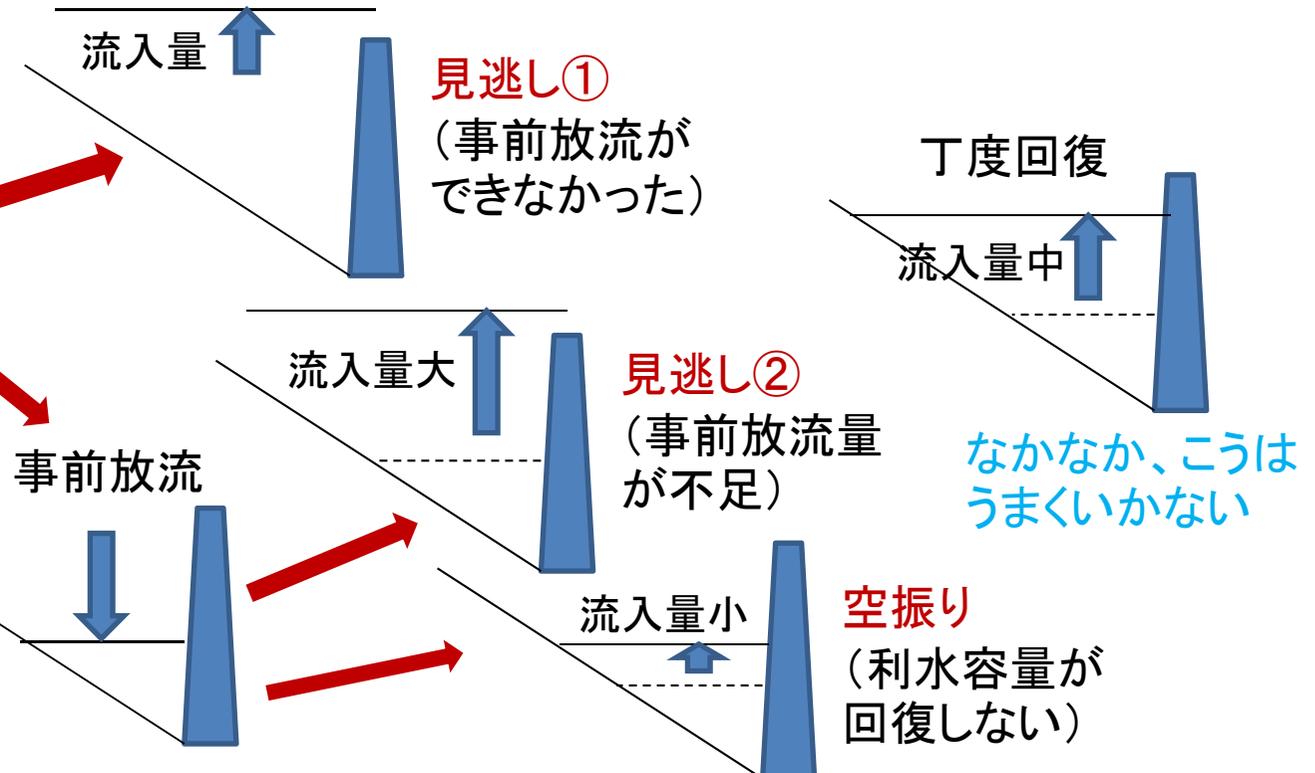
アンサンブル予測雨量 (mm/48hr)

アンサンブル予測情報を用いた事前放流

- (対策) 1. アンサンブル予測雨量(5日間)を用いて、十分な準備期間を確保(利水者と調整)
2. どれだけ低下させるか、させるべきかを確率情報をもとに科学的に判断
