## 山地渓流域における土砂動態の定量的モニタリング手法の開発

岐阜県高山市の足洗谷流域を対象にハイドロフォンと濁度計、流速計等を組み合わせたシステムを複数個所に設置し、山地流域全体の土砂収支を把握することで、空間的な土砂動態の違い、降雨分布との対応を把握することを目的とした観測を行なった。その結果、出水時における流砂量の空間的・時間的違いが検知され、定量的に土砂動態を把握することが可能であることが示された。ただし、観測機器の技術的課題など、いくつかの問題点が残されている。今後これらの課題を克服し、山地流域全体を網羅した土砂動態のモニタリング手法を確立していく。

### **Development of a Sediment Flow Monitoring System in a Mountainous Catchment Area**

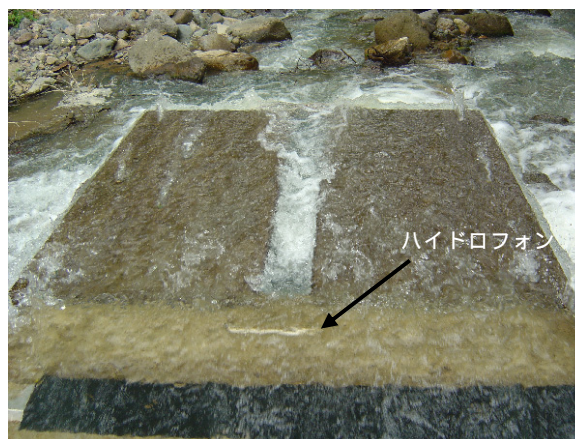
ハイドロフォンは、砂防堰堤や試験水路等、河床が固定されている場所を選んで設置している。それぞれ設置した位置の様子をPhoto 1からPhoto 4に示す。足洗谷のハイドロフォンは、コンクリートの試験水路の下流端に設置され、その直下流にはピット流砂量計が併設されており、ハイドロフォンの出力パルスと流砂量とのキャリブレーションを行うことができる（Photo 1）。黒谷のハイドロフォンは、工事用道路が渓流と交差する地点の洗越し部に設置され、流速計、水位計、濁度計と併設されているため、流

Photo 1 Hydrophone at Ashiaraidani station

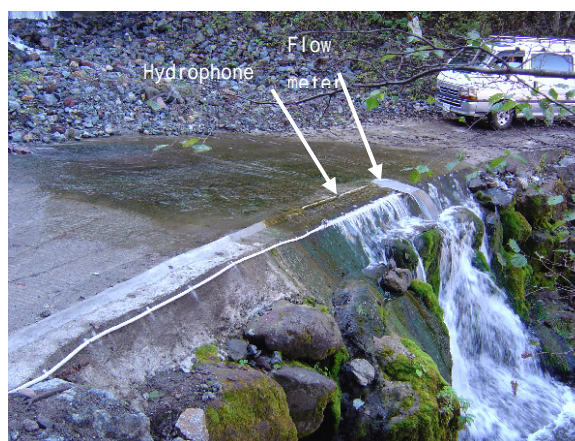
Photo 2 Hydrophone at Kurodani station

量や濁度との相関を取ることが可能である（Photo 2）。割谷のハイドロフォンは、砂防堰堤の水通し部に設

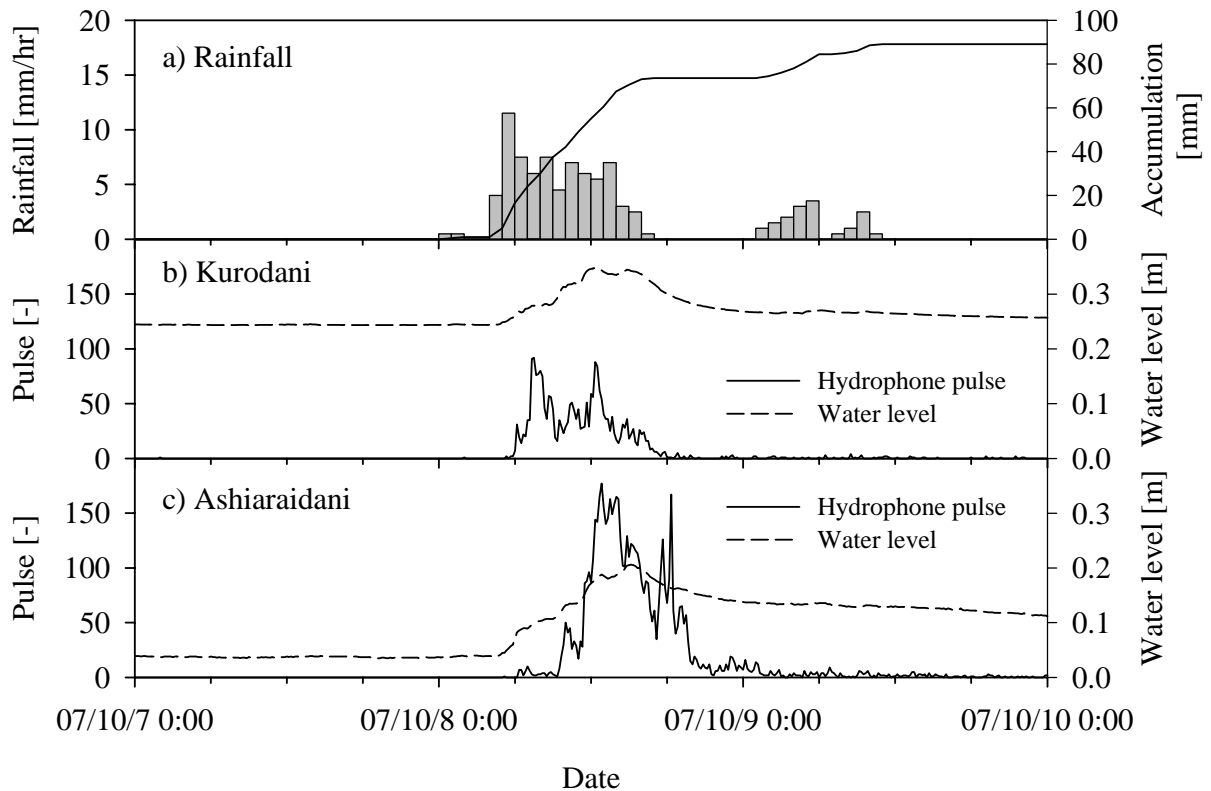
観測地点間でのハイドロフォンパルスの出力値を比較し、流砂の空間的な把握を行うため、足洗谷と黒谷の両地点でハイドロフォンパルスが正常に検出されている2007年10月8日前後あわせて3日間のデータを降雨と共にFig. 8に示す。この期間の降雨は10月8日0:00に始まり、5:00から6:00にピークを示し、17:00に一旦止み、その後再び9日1:00から11:00まで続いた。一連の降雨の総降雨量は89 mmであり、比較的まとまった降雨であったが、土砂災害が発生するほどの規模ではない。黒谷、足洗谷における水位上昇が顕著になるのは、降雨ピーク直前の8日4:00頃で、その後上昇を続け12:00から14:00の間に最大値を記録している。黒谷と足洗谷の水位変動はほぼ同じ傾向を示し、時間的な差異も小さい。一方、ハイドロフォンパルスが検知され始めたのは、黒谷が降雨ピーク

とほぼ同時8日5:00頃で、足洗谷では少し遅れ6:00頃である。黒谷では、その後パルス数が急増し、降雨ピーク後かつ水位ピーク前の7:00から8:00の間にピークを記録している。一般的に流量ピークと流砂量ピークは時間的に一致せず、流量よりも流砂量の方が早くピークを迎えるということが経験的に知られており、このことと一致している。その後、2度目のパルス数ピークが12:00頃記録されている。一方、足洗谷においては、ハイドロフォンパルスは、黒谷よりも遅れて増加し始めており、ピークは12:00頃に記録されている。その後、2度目のピークは、18:00頃に記録されている。黒谷と足洗谷のハイドロフォンパルスを詳細に比較してみると、変動曲線の形が、非常に似ており、足洗谷の変動曲線は、黒谷のそれを時間的に遅らせかつ伸ばした様な形を呈している。よって、黒谷、足洗谷の2地点で観測されたハイドロフォンパルスは、同一の流砂のまとまりを計測した結果である可能性が高い。このことから推測すると、まず、黒谷上流部のある地点で生産された土砂が、河道に流入し黒谷下流部のハイドロフォン観測地点まで流下し、パルスとして観測された。その後、流下速度が速い成分と遅い成分が徐々に分離されながらさらに流下し、白水谷、割谷、ヒル谷と順次合流した後、足洗谷のハイドロフォン観測地点まで到達し、パルスとして検知されたと考えられる。検出時

間の遅れを見るため、単純に一度目のピークの時間差を計算すると、黒谷と足洗谷の観測地点間で約4.5時間の遅れがあり、2地点間の距離が2.0 km離れていることから、掃流砂の移動速度は、約0.45 km/hrと推定される。

Fig. 8 Comparison of hydrophone pulse and water level changes observed at Kurodani and Ashiaraidani station during a rainfall event on October 8, 2007

今年度の観測では、異なる複数地点間においてハイドロフォンパルスが正常に検出されているのは、Fig. 8に示した、黒谷と足洗谷における2007年10月8日のデータのみであったが、足洗谷流域の観測網の維持管理を徹底し、観測を継続することで、さらに複雑な土砂動態の解析が可能となるものと期待する。
