田辺中島高潮観測塔における2015年夏季観測結果

Field Measurements at Tanabe-Nakashima Observation Tower in the Summer of 2015

Synopsis

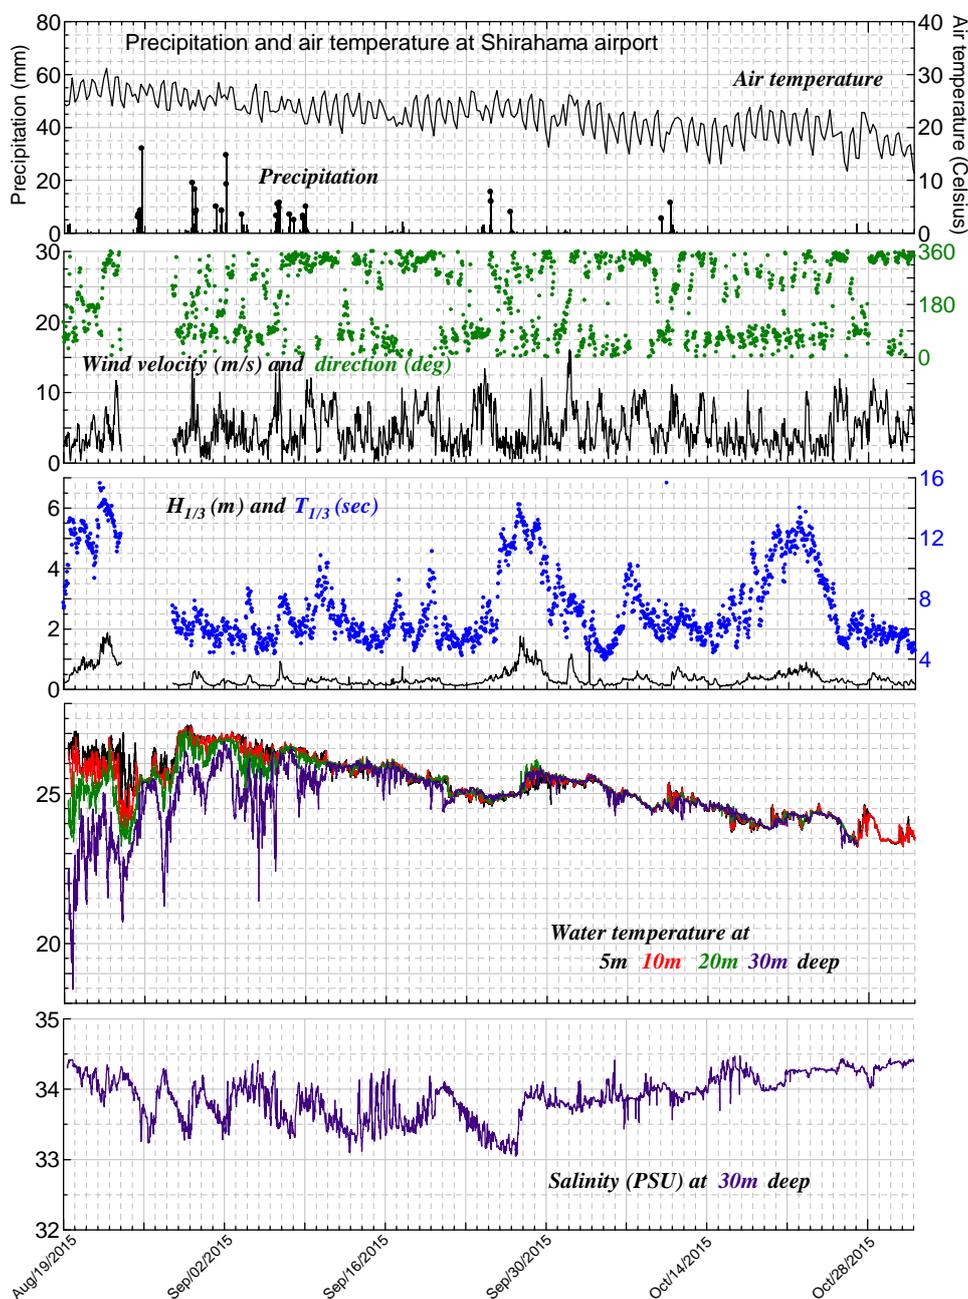
Fig. 1 Temporal variations of the observed data at the observation tower (Top: precipitation and air temperature at Shirahama airport, 2nd: wind velocity and wind direction, 3rd: wave height and wave period, 4th: water temperature, bottom: salinity (PSU))

2015年の夏期集中観測期間（8/19～11/4）の気温・雨量（白浜空港アメダス），海上風の風向・風速，海水温，塩分濃度（いずれも観測塔）の時系列をFig. 1に示す．2015年度の観測期間中には，観測塔付近に設置した台風は無く，最も接近したのは8月下旬の台風15号のみである．Fig. 1の最も左においてやや高い波高と長い周期が確認できるが，これが台風15号による影響である．ただ，観測塔のデータ収集システムが8/24～8/28にかけて停止したため，当該期間の観測塔での風向・風速，波高・周期に関するデータは終了している．Fig. 2には，2015年台風15号の進路図を示す

観測期間中に台風が接近しなかったこともあり，海上風，波浪とも目立って大きな値にはなっておらず，海上風速は最大で15m/s程度，有義波高の最大値は2m程度に留まっている．波の周期が長い時期は，9月と10月に1回ずつ確認できる．9月下旬は日本の南岸に前線が停滞し，沖に台風21号があり，10月の場合には沖に台風25号があった時期で，外洋からのうねりが計測された結果となっている．なお，観測期間中には白浜町およびみなべ町内において突風被害（計3件）が発生した．これら突風被害については，後述する．

水温の時系列によると，8月中は鉛直方向の水深分布が明瞭で鉛直方向に成層が発達している状況が確認できる．9月に入ると徐々に成層状態が弱まり，9月下旬頃には鉛直方向の水温がほぼ一樣になる混合層が発達している．混合層が発達した後は，水温，塩分濃度ともに周期的な変動は見られなくなり，塩分濃度については濃度が徐々に増加する傾向が見られる．観測塔付近では，9月中に水温成層が弱まり，混合層が発達する時期となっていることが経年的な観測結果から確認される．

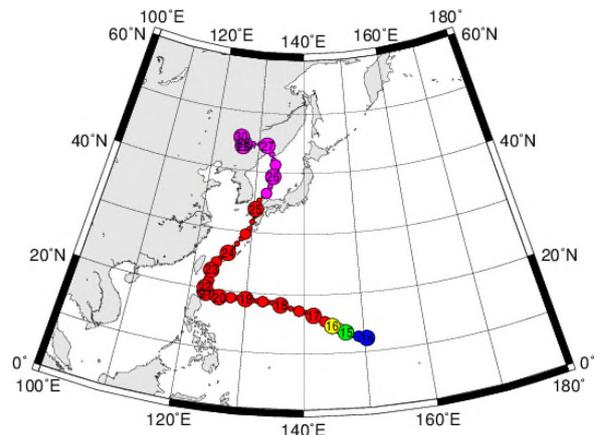
Fig. 2 Tracks of typhoon No.15 in 2015
(from Digital Typhoon Data)

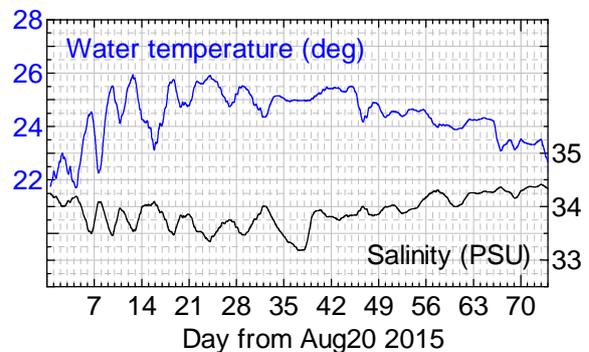
Fig. 3 Temporal variations of water temperature and salinity at 30m deep

底層付近の塩分濃度の変化は，水温同様8月から9月前半にかけては周期的な変化が見られ，同じく底層の水温変化と逆位相で変動しているように見える．Fig. 3は，水深30m付近の水温と塩分濃度の計測結果について，1日（24時間）の移動平均した結果である．鉛直方向の水温分布が明確な時期（Fig. 3，～28日頃まで）には，水温，塩分濃度ともに周期的に変化しており，水温については2度近い変動幅を示すことがある，水温と塩分濃度の変動は逆位相となっていることがFig. 3からも確認でき，相関係数が-0.735という大きな負の値になっていることから裏付けられる．水温低下と塩分濃度の上昇が対応することは，すなわち外海側の低温高塩分の水塊の影響を示唆する結果となっている．

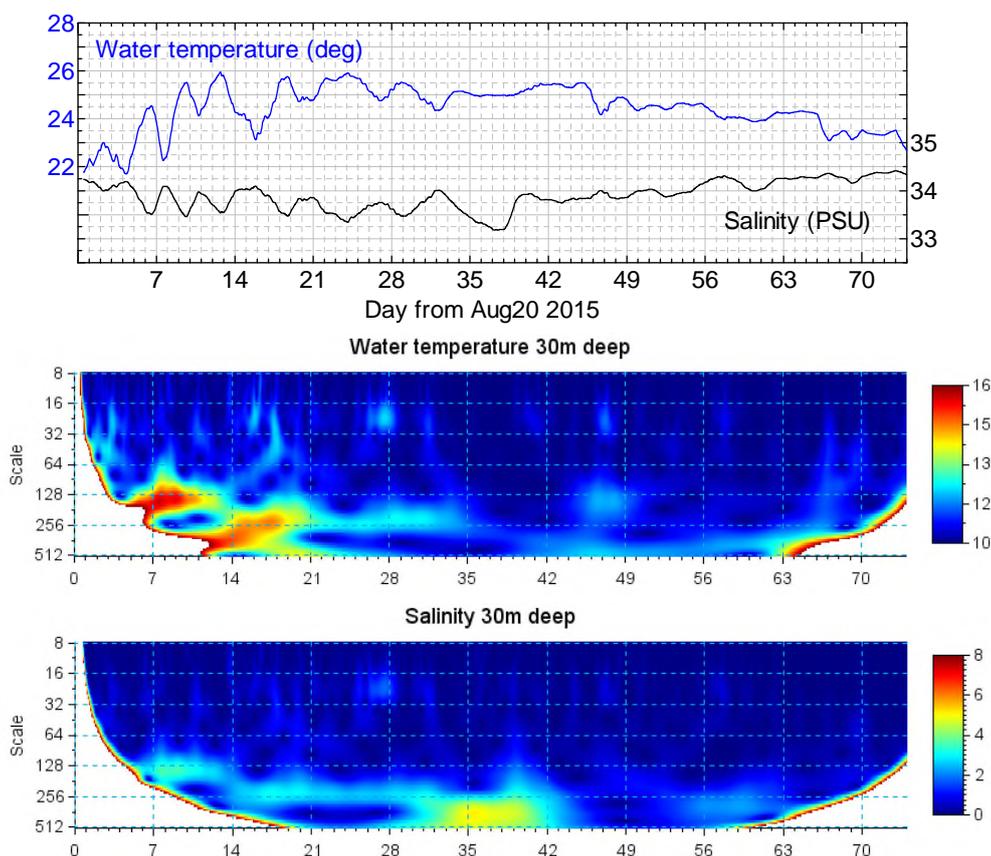
Fig. 4 Time-frequency analyses of water temperature and salinity at 30m deep (Top: temporal variations of water temperature and salinity, middle: time-frequency analysis of water temperature, bottom: time-frequency analysis of salinity)

Fig. 4は，水深30m地点で観測された水温，塩分濃度（24時間移動平均値，Fig. 3）に対して時間周波数解析を行った結果である．解析に用いたデータは20分間隔の時系列データであり，時間周波数解析の縦軸は128が約3日周期，256が約6日周期に相当する．いずれの結果も，成層が発達した時期と成層状態が解消し混合層が発達した時期で変動特性が異なる様子が確認できる．期間前半の成層が発達した時期には，水温，塩分濃度ともに約3日～6日周期の変動が明瞭に確認される．この数日周期の変動は，2014年度の集中観測時にも確認されており，Fig. 3に見られる水温と塩分濃度の逆相関，すなわち外海側の低温高塩分の水塊の影響が示唆される時期と重なることから，黒潮などの外洋側の影響が紀伊水道内に波及することによるものと考えられる．

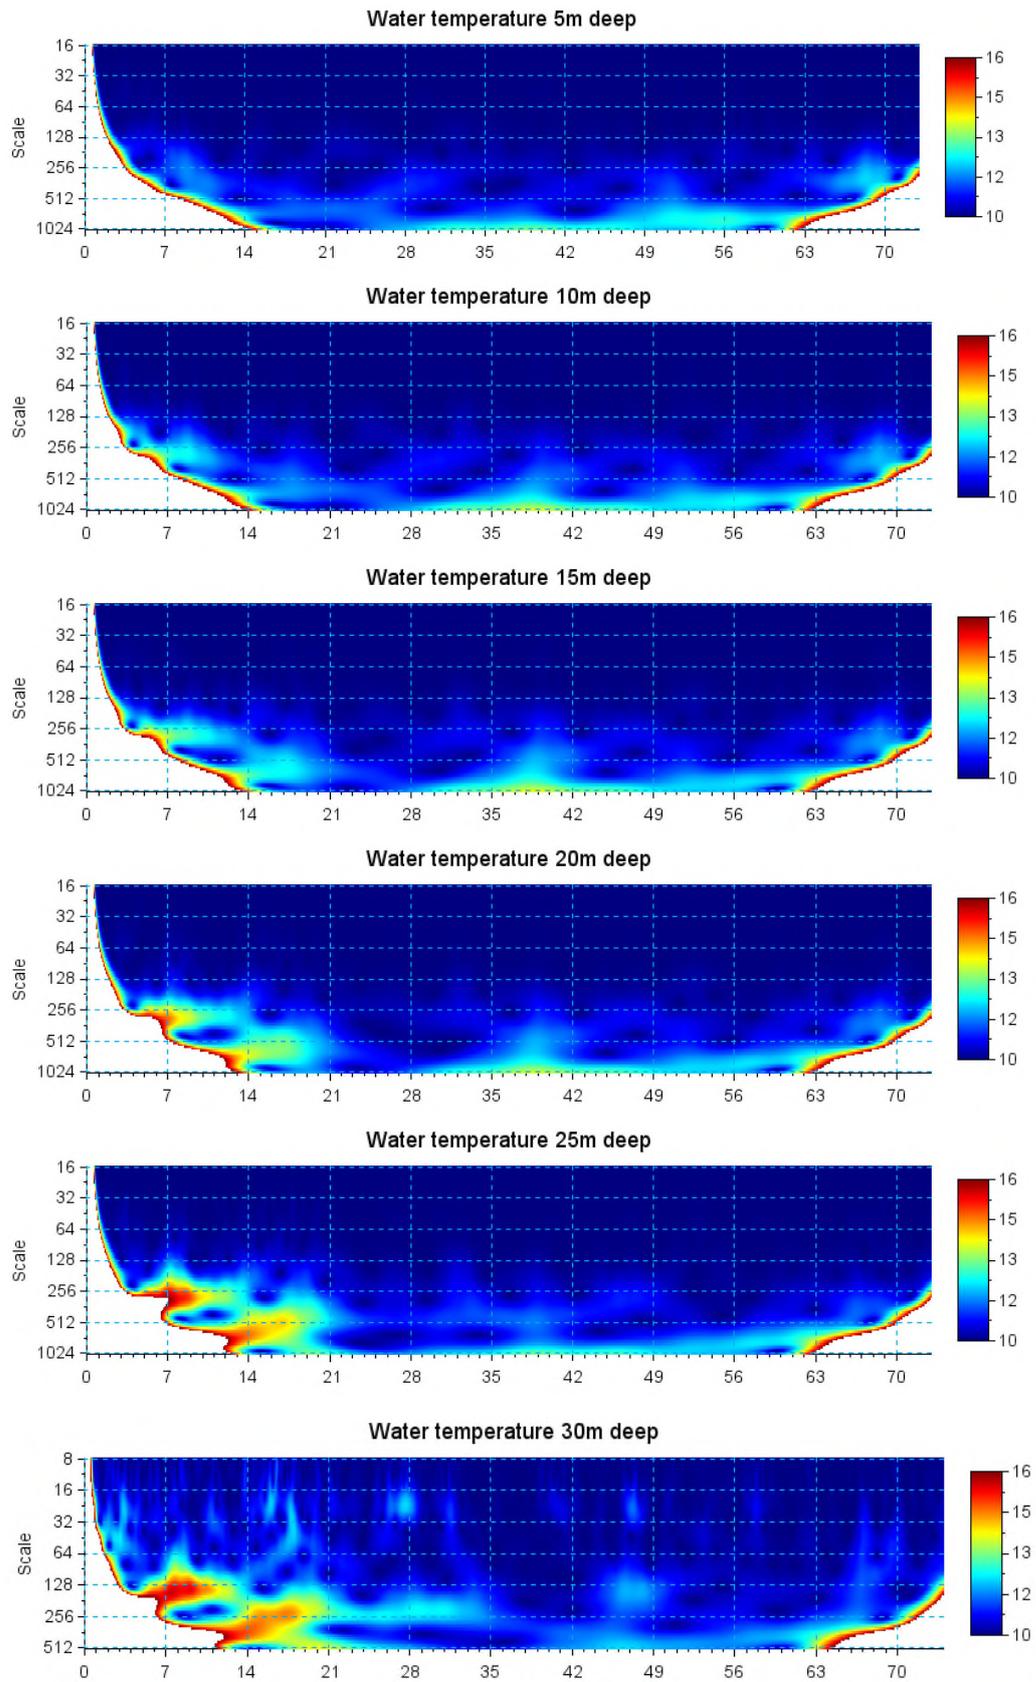
Fig. 5 Time-frequency analyses of water temperature at 5m, 10m, 15m, 20m, 25m and 30m deep

Fig. 5は、Fig. 4と同じ期間に観測された水温データ（10分間隔の時系列データ、24時間移動平均値）について、時間周波数解析を行った結果である。水深30mのデータに比べて、データ間隔が半分となっているため、時間周波数解析の縦軸は256が約3日周期、512が約6日周期に相当する。水深の深い観測結果（水深20m、25m）では、水深30mと同様に約3日～6日周期の水温変動が明瞭に確認できる。一方、水深の浅い部分の観測結果には、約3日～6日周期の水温変動は存在するものの、その程度は弱く、水深5mの観測結果においては、数日周期の水温変動はほとんど確認できなくなっている。

水温の時系列を比較すると、成層が発達している状況（Fig. 5, ～28日頃まで）においては、水深15mと水深20mの水温差が1度以上になる状態が多く確認され、温度躍層の存在が示唆される。温度躍層をさした下層側では、外海側の低温高塩分の水塊の影響が示唆されるのに対し、温度躍層よりも上層においては、外海側からの影響は大きくないことがわかる。Fig. 5において、42日目以降は成層状態が解消され、混合層が発達した状態であるため、その期間には水温変動の水深方向変化は見られなくなる。

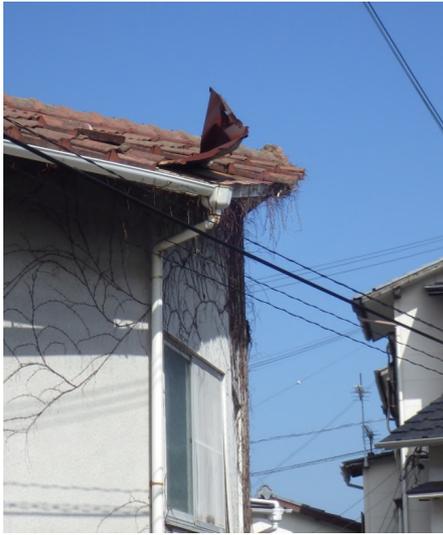
Photo 1 Damage of the roof by windblast

風が強く、平均風速10m/s以上の風が連続していた。14時～15時台には瞬間最大風速が20m/sを越える時間帯が多く、突風被害が発生した14時台には最大瞬間風速23.7m/s（風向はともに南東）が2回観測されており、荒れた気象条件であったことがうかがえる。Photo 1, Photo 2は、8/27に現場の状況を調査した際の写真である。屋根や外壁が一部破損している様子が確認できる。Photo 2のお寺での聞き取りでは、被害をもたらした強風はごく短時間で、風向は南東より（アメダスと一致）であったこと、渦を巻くような状態ではなかったことが確認された。

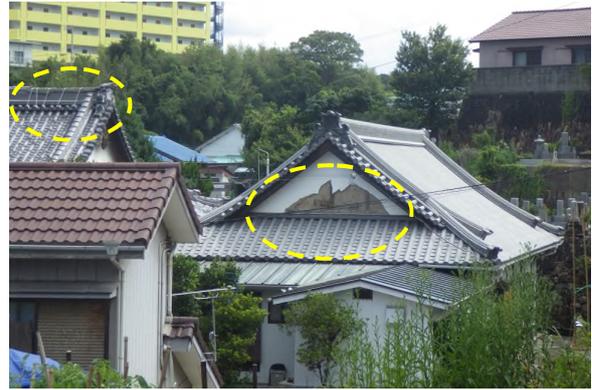
Photo 2 Damages of the roof and wall by windblast

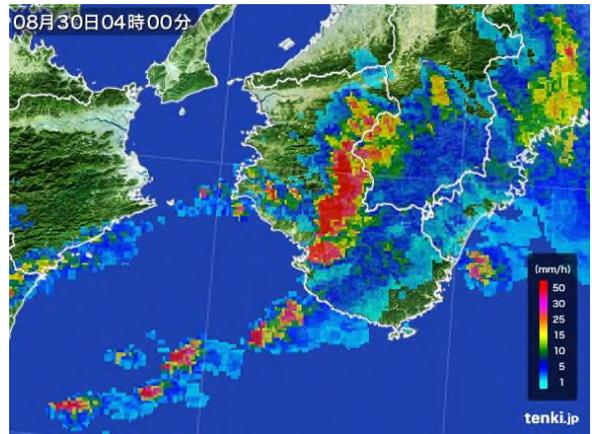
Fig. 6 Rader image of rain cloud at 4AM on Aug 30, 2015 around Wakayama prefecture (JWA)

8/30の午前4時頃には、白浜町才野地区と田辺市高雄地区で突風が発生し、建物の屋根の破損などが発生した。この突風の発生時にも活発な積乱雲が通過中であったことが指摘されており、またこの突風は竜巻の可能性が高いとされている（Fig 6）。

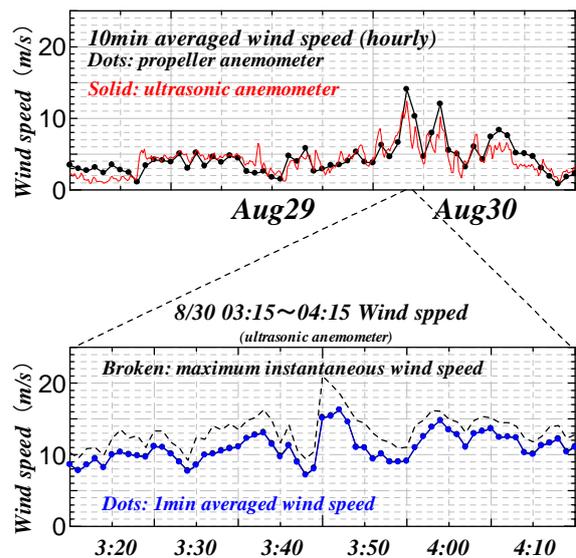
Fig. 7 Temporal variations of wind speed at the observation tower in the case of windblast

Fig 6は、田辺湾湾口部の田辺中島高潮観測塔で計測された風速の時系列データである。8/30には午前4時頃と8時頃の2回、風の強い時間帯があったことがわかる。このうち、突風被害の発生した午前4時前後を拡大した図（Fig 6, 下図）によると、観測塔での風速のピークは午前3:40～3:50頃で、3:47に1分間平均値で16m/sを越える風速、3:45には瞬間最大風速21m/sを計測した。風向は3:40過ぎの強風のピーク前が南東寄り（140度前後）、強風のピーク後は南西寄り（220度前後）と数分の間に大きく変化したことが確認されている。南紀白浜アメダスの10分毎の風速も3:30～3:50頃にピーク（最大風速は3:50）を迎えていることから、この頃が風の強い時間帯であったことがわかる。
