平成30年7月豪雨時のダムの洪水調節操作と今後の課題

Dam Operation for Flood Control during Heavy Torrential Rainfall in July 2018 – Challenges and Solutions

角 哲也・野原大督

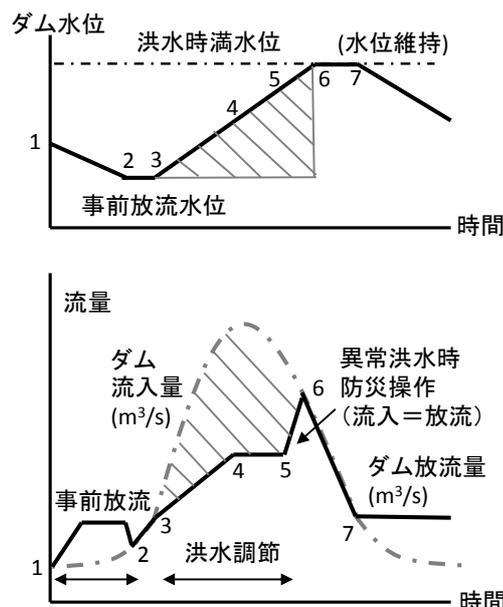
Fig. 1 Typical flood control operation of a dam

ダムの洪水調節をFig. 1に模式的に示す。ダムは、洪水時の流入量増加に従って洪水調節ルールに従った量をダム貯水池に貯留する洪水調節操作を行う(3→4)。洪水流入量のピークを迎えると放流量を固定(4→5)するが、その間にダム水位は次第に上昇してくる。ダムの洪水調節機能はダム水位が洪水時満水位(サーチャージ水位)に到達するまでであるが、

これに到達・超過することが予測される場合には、流入量＝放流量の異常洪水時防災操作に移行（5→6）させることが規定されている。なお、洪水調節容量が小さいダムの場合には、不足する容量を補うために、降雨予測に基づいて事前のダム水位を低下させる事前放流（1→2）を行う場合がある。ここで、ダムに貯留される水量は図の斜線部分（上下とも3~6の部分）である。

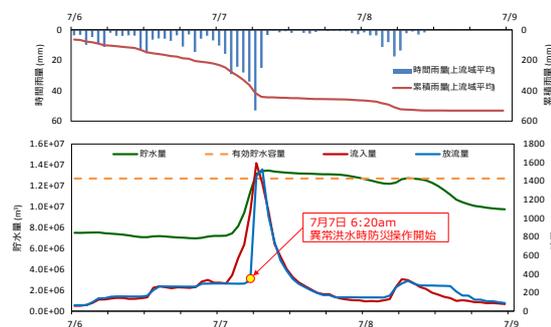
Fig. 2 Flood control operation by the Nomura Dam

肱川水系の野村ダムは有効貯水量1270万m³、うち洪水期の洪水調節容量350万m³の多目的ダムである。野村ダムの計画高水流量は1300 m³/sで、これに対する計画最大放流量は1000 m³/sだが、下流河道の疎通能力が小さいため、下流自治体からの要請を踏まえて、放流を大幅に制限する洪水調節方式が暫定的に採用されている。すなわち、流入量が300 m³/sを超えた時点から洪水調節容量の約4割に相当するEL167.8mの貯水位に達するまで放流量を300 m³/sの一定とし、EL167.8mに貯水位が達した後は放流を400 m³/sまで速やかに上げたのち、ダム流入量が最大となる時までゲート開度を保つ方式である。流域面積(168 km²)に対する洪水調節容量も大きくはなく、相当雨量(洪水調節容量を流域面積で除した値)は約21mm程度である。これらのことから、出水規模が大きくなると洪水調節のための空き容量が少なくなりやすい構造となっている。

今般の豪雨時には、これを補完するため、事前放流により追加で350万m³の空き容量を確保しており、迎洪水時には合計で600万m³の空き容量が確保されていた。しかし、実際には計画規模(1/100)の365 mmを大きく上回る421 mmの48時間雨量を記録し、降雨最後期に時間雨量25~50 mmの強雨が6時間にわたって降るなどの悪条件も重なり、流入量がピーク(1942 m³/s、計画高水流量の1.49倍)に達するより前に、異常洪水時防災操作に移行することとなった(Fig. 2も参考)。このため、流入量ピーク時に十分な洪水調節効果を引き出すことはできず、最大放流量は1797 m³/s(計画最大放流量の1.8倍)となり、また、ピーク直前での摺り付け操作のため、急激な放流の増加が生じる結果となった。これに伴う氾濫により、残念ながら野村ダム下流において5名、また同様の操作を行った鹿野川ダム下流において4名の人

ダム流入波形で見ると、後期集中型の強いピークを持った一山波形と、長期間におよぶ複数ピークから構成される波形との2種に大別できる。以下では、前者の事例として肱川水系野村ダム、後者の例として淀川水系日吉ダムでの防災操作事例について検討する（Fig. 2, Fig. 3を参照、ただし、それぞれ国土交通省の水文水質データベースの時間データを元に作図しているため、最大流入量や最大放流量の値が10分データと異なる）。

的被害が生じている。ただし、異常洪水時防災操作に移行するまでの間、放流量を無害レベルに抑えていることから、下流の氾濫が始まるとされる流量に達するまでの時間を遅らせることには成功している。

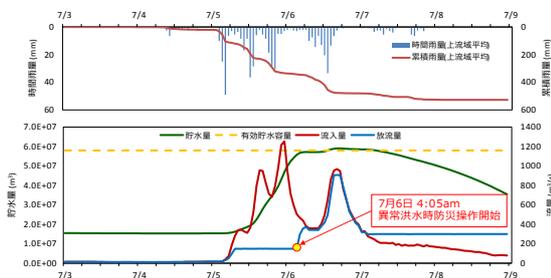
Fig. 3 Flood control operation by the Hiyoshi Dam

平成30年7月豪雨では、日吉ダムを含む桂川流域では、複数のピークを持った長期間にわたる大雨に見舞われた (Fig. 3)。日吉ダム上流域における総雨量は492 mmに達し、最大48時間雨量は420 mmを超え、ダムの計画雨量349 mmを超過する記録的な豪雨となった。流入量の大きなピークは3回現れ、そのうち最初の2回のピークでは、150 m³/sの一定量放流を実施し、最大のピークとなった2度目のピーク時 (最大流入量1258 m³/s) には、ダム地点からの流下水量を約9割低減するなど、大きな洪水調節効果を発揮した。しかし、その後、ダムの空き容量が無くなる見通しとなったため、2度目のピークの終わり頃に異常洪水時防災操作に移行 (Photo 1) した。そのため、その後に発生した流入量の3度目のピーク時には、ほとんど洪水調節が行えない状態となった。幸い、残流域からの流出のピークが洪水調節を行っていた2度目の流入量のピーク頃であり、3度目の流入量ピーク時における残流域からの流出が比較的小さく (角, 2018)、異常洪水時防災操作実施中の下流地点の水位は、2度目のピーク時の水位と同水準となったため、結果として効果的にダムを運用した形となった。ただし、最後のピーク時における降雨がもう少し強かったり、あるいは最後にもう一度まとまった降雨が生じたりした場合には、ダムに空き容量の無い状態で流入量の最大ピークを迎えていた可能性があり、この点はよく吟味することが必要である。

淀川水系日吉ダムは、支川の桂川上流に設置された有効貯水量5800万m³、うち洪水期の洪水調節容量が4200万m³の多目的ダムである。日吉ダムの洪水調節は、基本計画では計画高水流量2200 m³/sのうち最大500 m³/sの放流を行うよう計画されているが、こちらも下流河道の整備状況を踏まえ、現時点の規則で

は、最大1510 m³/sの流入量に対して150 m³/sの一定量放流を行うよう、暫定的に運用されている。

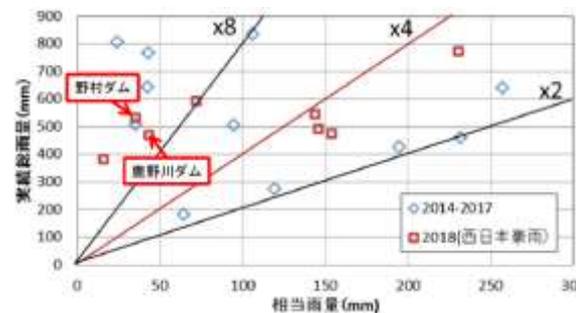
Fig. 4 Relationships between equivalent rainfall and observed rainfall of the dam reservoirs which carried out emergency spillway gate operation.

一般の豪雨災害では、ダムが持つ洪水調節機能が決して無限ではないことが改めて浮き彫りになった。その意味で、ダムが持つ治水機能を再度適切に評価することが重要であると考えられる。まず、ダムの洪水調節容量が集水面積に照らして十分かどうかという点である。Fig. 4 に、2014~2018年に異常洪水時防災操作を実施したダムの相当雨量とその時の実績総雨量との関係を示す。グラフ上で実績総雨量が相当雨量の2倍、4倍、8倍となる点をそれぞれ直線で結んで併記している。平成30年7月豪雨で異常洪水時防災操作を実施したダムのうち、野村ダム、鹿野川ダムを含む4基のダムについては、相当雨量に対する

実績雨量の比が8倍以上となっている。既往研究により、この比が4倍以上になるとダムの洪水調節容量が不足していることが示されており (倉橋ら, 2018)、同比が8倍以上というのはそもそも相当雨量が極めて小さい。ダムによる洪水調節効果を十分発揮させるためには、集水面積に見合うだけの洪水調節容量が得られるよう、今後状況を改善すべきであると考えられる。特に前線性の降雨を主に経験してきている流域では、今後気候変動等の影響に伴い外力が増大する可能性が懸念されることから、ダムの貯留能力が不足するところにあつては、まずはこれを向上させることが重要である。

なお、異常豪雨の頻発化に備えたダムの洪水調節機能に関する検討会 (2018) では、Fig. 4 のような整理を参考に、異常洪水時防災操作を行ったダムを含む全国の国土交通省所管ダムがFig. 5, Fig. 6 のように整理された。これにより、洪水調節容量を流域換算した相当雨量を用いた全国のダムの相対比較と、実績雨量に対する容量不足度が明確に示された。
