付録1 鴨川と高野川の水位観測地点における LP 断面（青線）と実測断面（黒線）の比較.

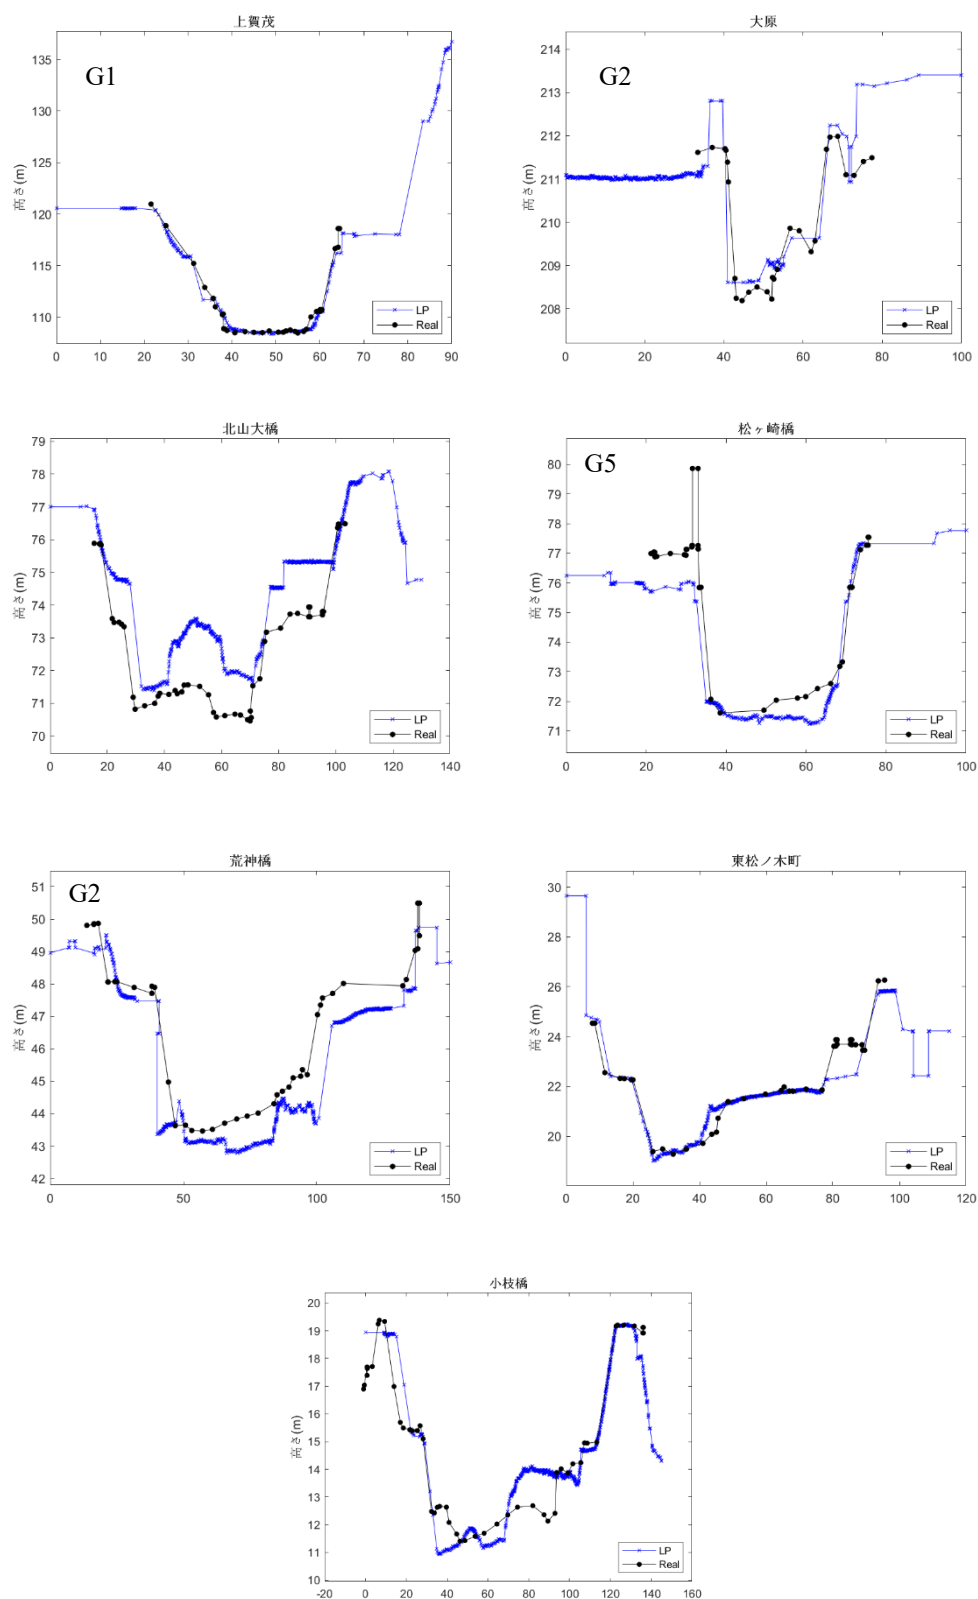
LP は Laser Profiler によって測定された断面である。Real が水位観測所地点の実際の断面である。
